UNIVERSIDAD NACIONAL AUTÓNOMA DE HONDURAS
JOSÉ TRINIDAD REYES

MAESTRÍA EN GESTIÓN DE RIESGO Y MANEJO DE DESASTRES

TESIS

“Análisis del Funcionamiento de los Hipocloradores y Estado de los Sistema de Agua Potable del Municipio de Valle de Ángeles en Francisco Morazán, Honduras”

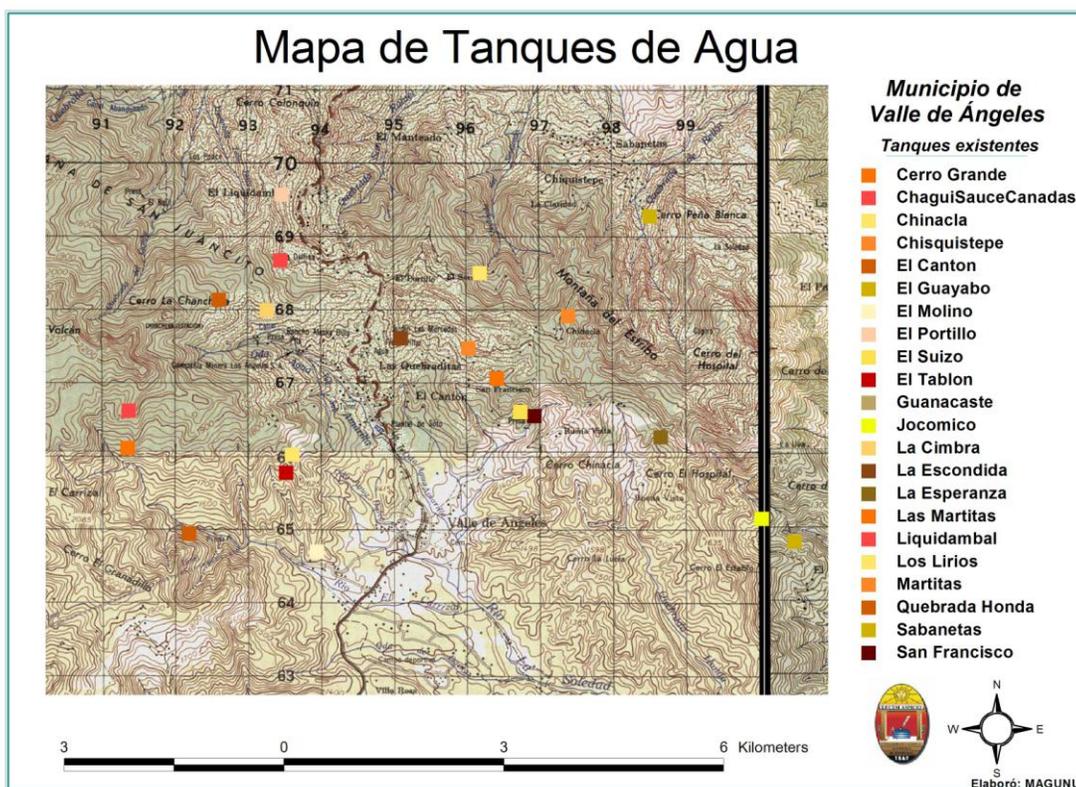
Mapa No. 5. Ubicación de las obras de almacenamiento de agua para consumo domiciliario, dentro y fuera de la cuenca del río La Soledad, Honduras

Las 22 obras de almacenamiento de agua para consumo humano domiciliar en el municipio de Valle de Ángeles se presentan en el siguiente Mapa No. 5, con las respectivos ubicaciones y nombres de cada Junta.

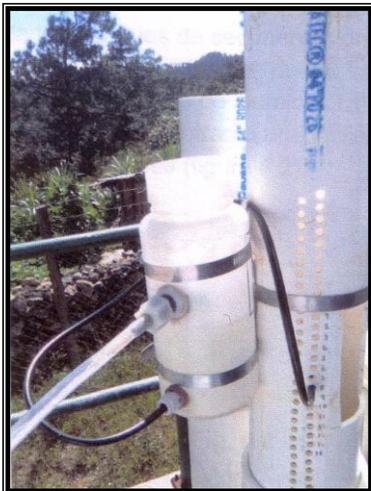
Figura No. 2. Detalles del Hipoclorador por Goteo

El hipoclorador por goteo funciona, como su propio nombre indica, por goteo en función del caudal que circule por la tubería. El proceso de desinfección del agua por cloración con Hipoclorito de Calcio (HTH) en los Hipocloradores por Goteo es con el que se opera comúnmente en las diferentes comunidades en donde se a puesto en operación.

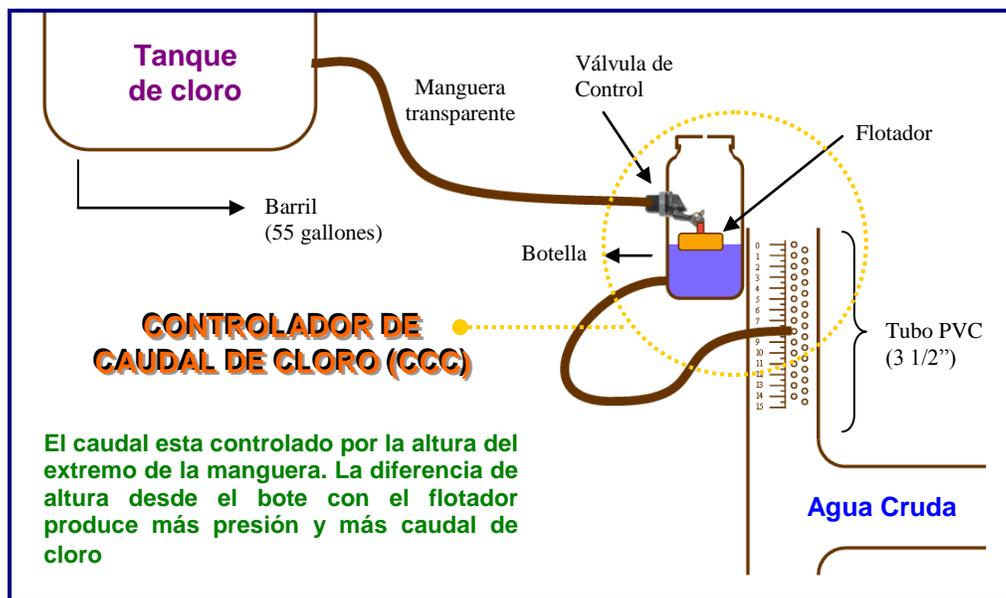
Figura No. 3. Partes del Hipóclorador

En los sistemas de agua potable se ha utilizado el hipoclorador como el depósito para la aplicación del cloro al caudal que entra al tanque de almacenamiento. Para que un hipoclorador funcione bien debe contener al menos las siguientes partes:

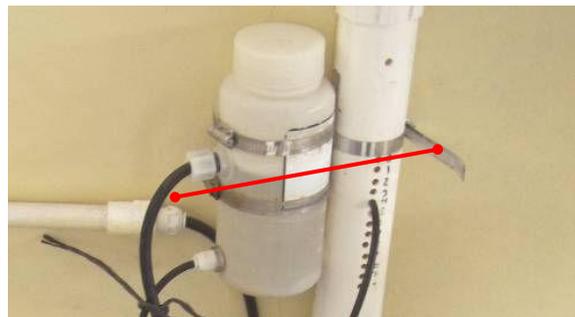
Figura No. 4. Nivel de Cloro

4. El tubo PVC se encuentra en el nivel de la salida del caudal de agua cruda. Este tubo tiene colocada (pegada) una cinta métrica, con una separación de 1 cm entre cada agujero. Así que: cero centímetros en la cinta se tiene el mismo nivel que el químico en la botella (quiere decir que no se aplica cloro, ya que todo el sistema está en cero).

La manguera de dosificación tiene una longitud específica de 50 centímetros. Es importante que esta no varíe, ya que para cada posición de la manguera el sistema aplica el químico correspondiente para cada caudal.

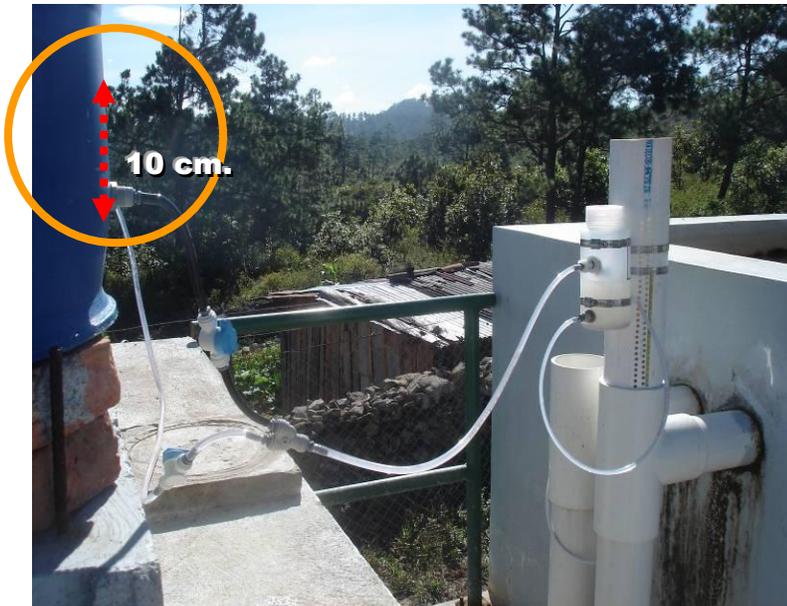
Figura No. 5

Se aprecia en el sistema de dosificación, la salida del químico a 10 cm del fondo del barril

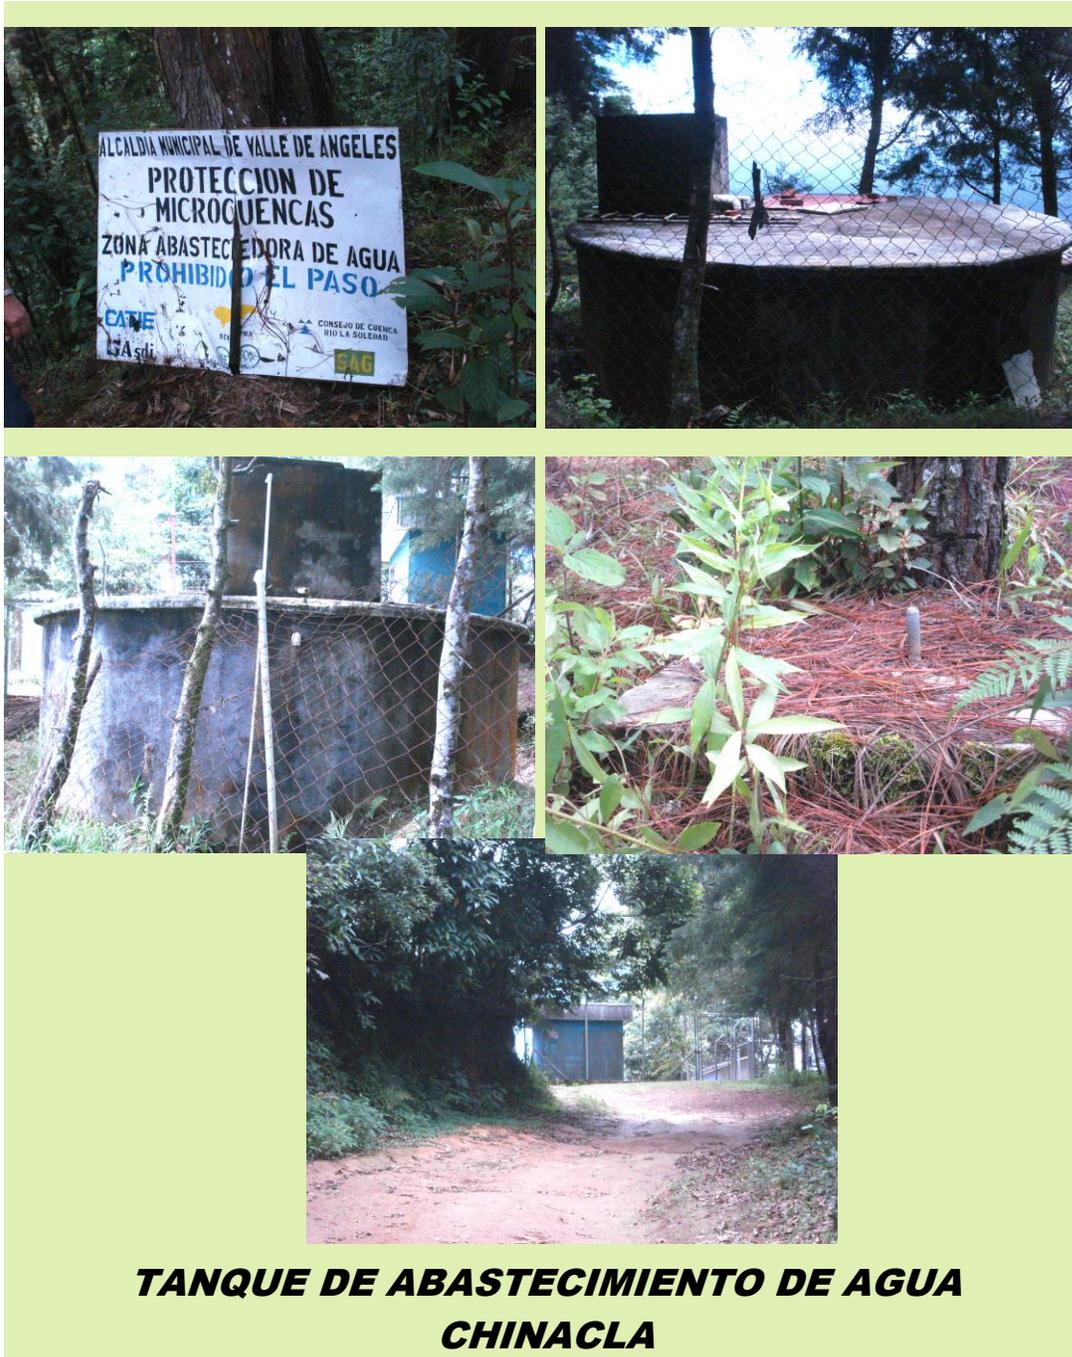
ANEXO 3

Se aprecia delimitado el perímetro del tanque con alambre. Sobre la tapadera del tanque se aprecian residuos orgánicos de hojas y ramas de los árboles de las cercanías y no se le ha dado mantenimiento externo; de fácil acceso hacia el tanque. Se observa como manipulan la tableta al ser coloca en el recipiente que la contiene.

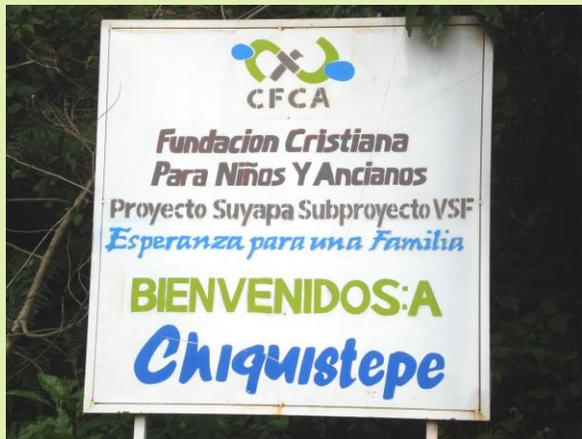
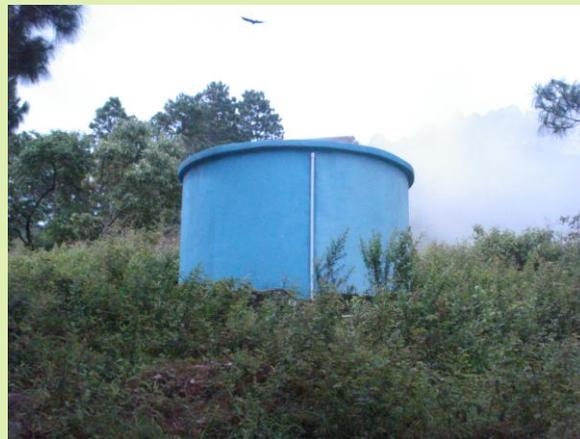
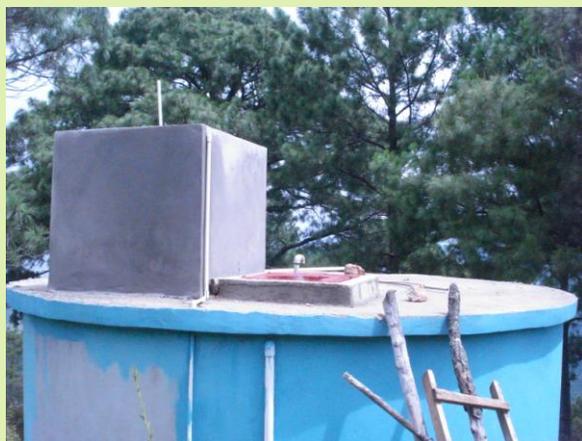
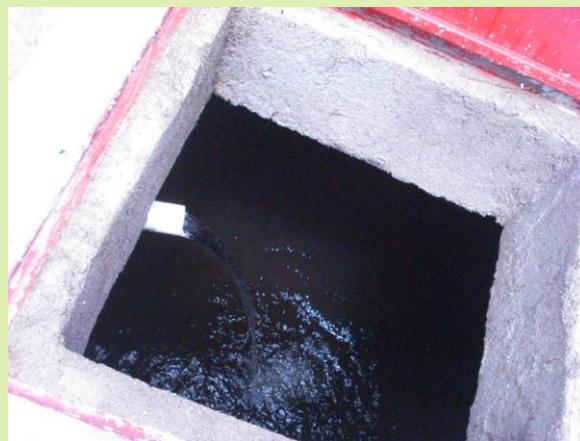
ANEXO 4

TANQUE DE ABASTECIMIENTO DE AGUA CHIQUISTEPE

El tanque de almacenamiento de agua para la zona de Chiquistepe, dándole el mantenimiento externo (pintura azul). Se aprecia las condiciones inseguras al momento de pintar, ya que la escalera no es la adecuada para ese tipo de trabajos. Área para el depósito de agua no delimitada. Donde se encuentra el hipoclorador, no cuenta con la tapadera para proteger el líquido almacenado, por lo que el agua recibe partículas del ambiente y residuos orgánicos (hoja, bellotas, frutas y otro).

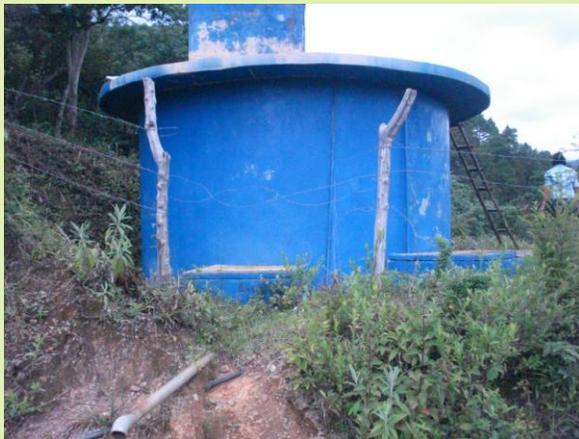
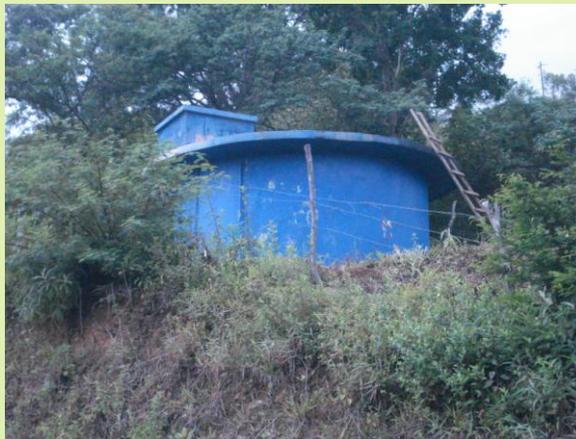
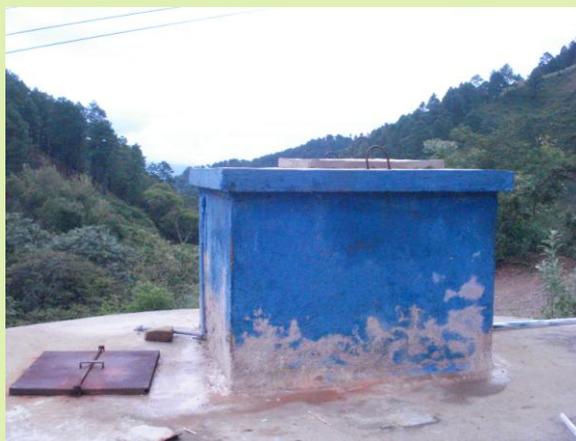
ANEXO 5

***TANQUE DE ABASTECIMIENTO DE AGUA
LAS SABANETAS***

Perímetro del tanque delimitado por alambre, parte externa de la estructura pintada. No se encuentra reforestada la zona, lo que se aprecia son matorrales en las cercanías. Tubería flotante, pudiendo ser dañada ya que el suelo se encuentra erosionado.

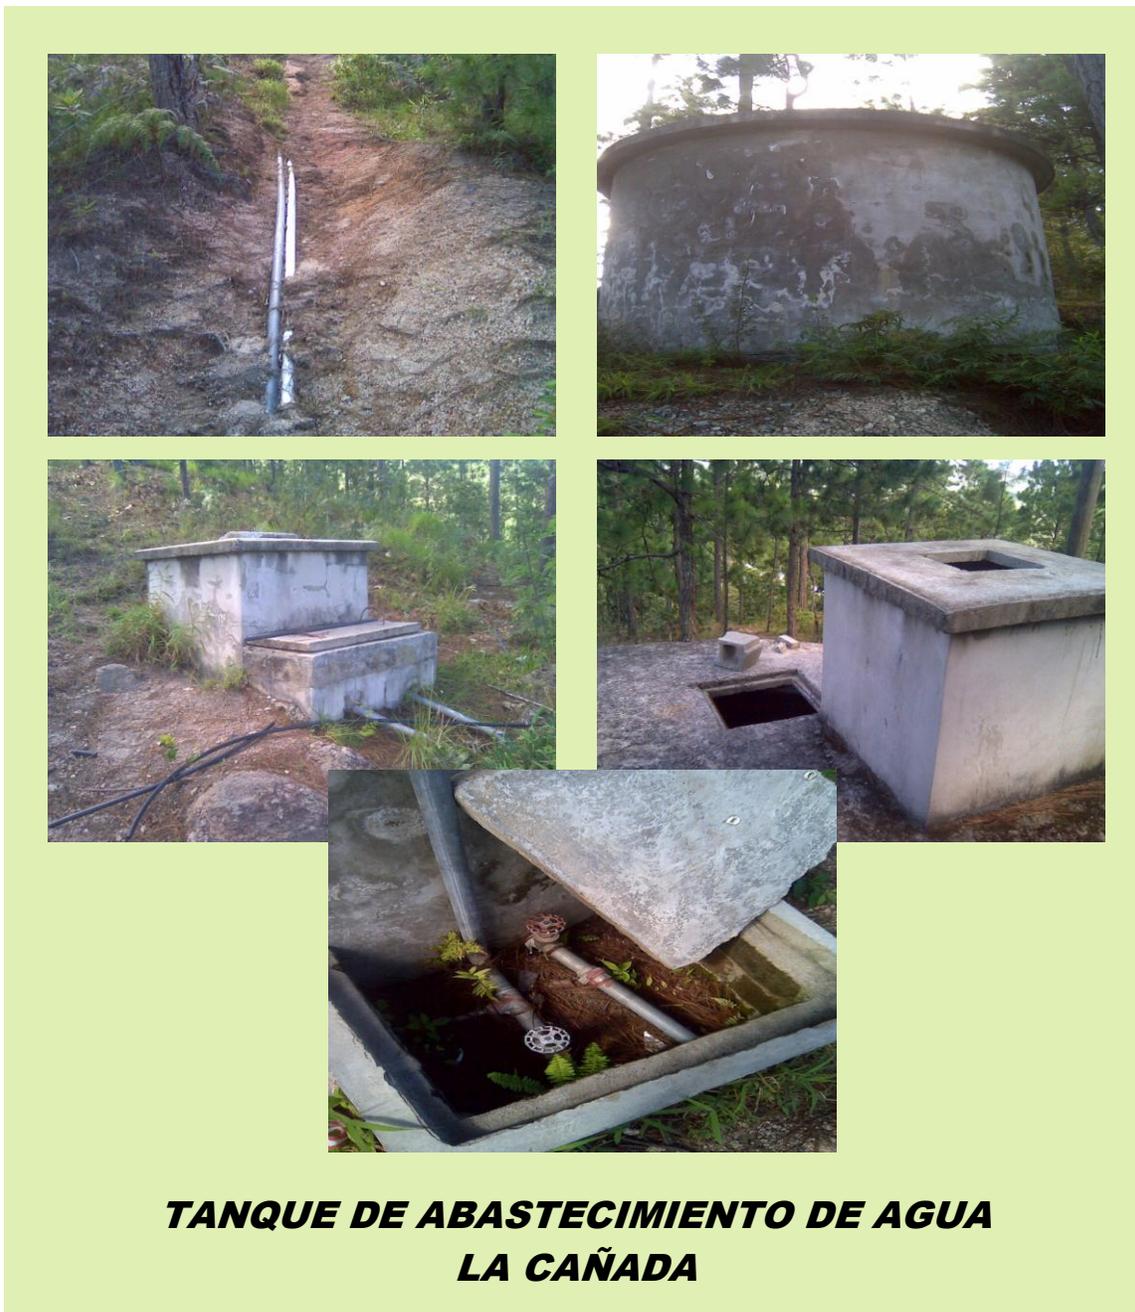
ANEXO 6

Se aprecia en la fotografía la tubería de distribución del agua, el tanque sin el mantenimiento adecuado por la parte externa, igualmente no cuenta con el hipoclorador en funcionamiento y las válvulas dañadas.

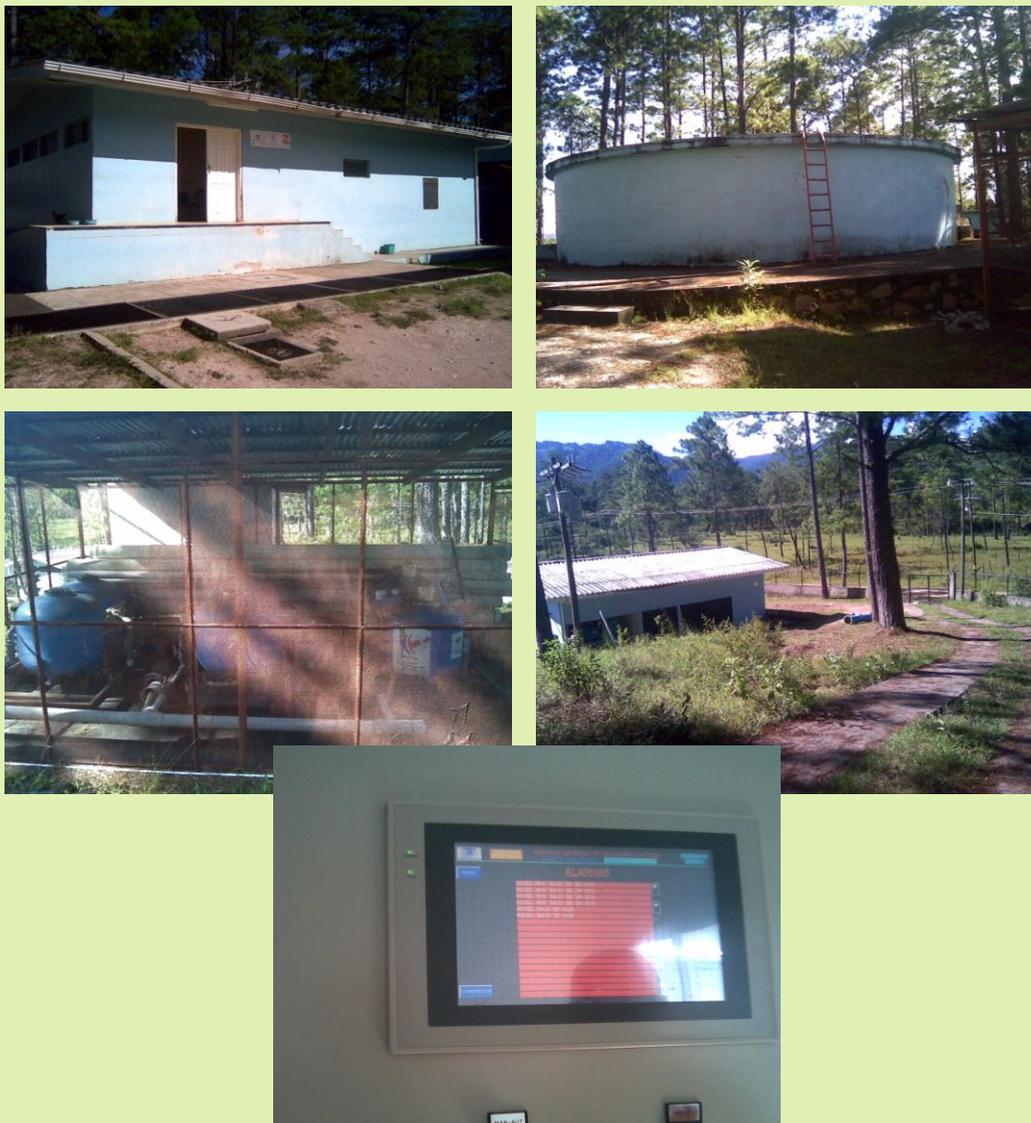
ANEXO 7

***TANQUE DE ABASTECIMIENTO DE AGUA
SANAA***

Instalaciones de las estructura físicas del Servicio Autónomo Nacional de Acueductos y Alcantarilla, SANAA, el tanque de almacenamiento del agua para los usuarios de la zona La Cañada y el equipo para la potabilización del liquido.

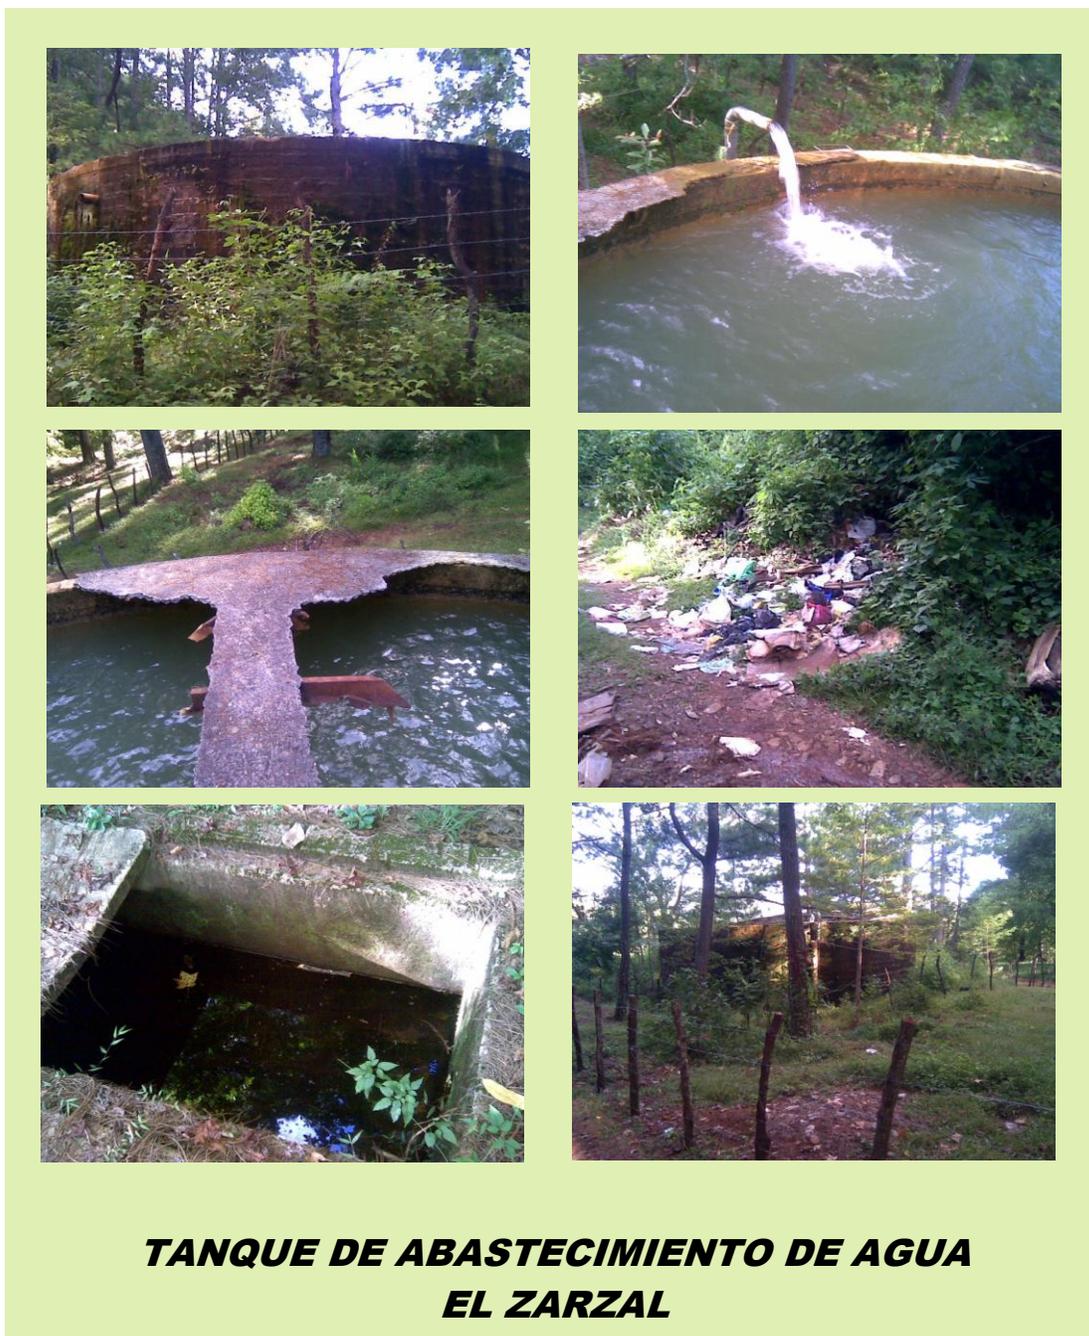
ANEXO 8

***TANQUE DE ABASTECIMIENTO DE AGUA
EL ZARZAL***

Tanque de agua para el abastecimiento de los usuarios sin tapadera, ya que esta se encuentra deteriorada y no cuenta con el hipoclorador. En las proximidades del tanque se encuentran desechos sólidos de diferentes tipos. Si se encuentra delimitada la zona en donde está ubicado el tanque.

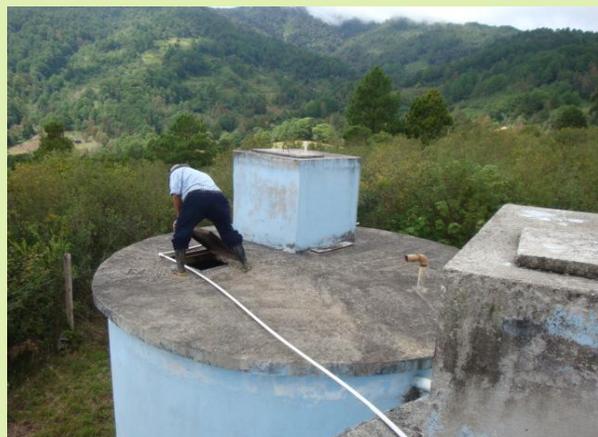
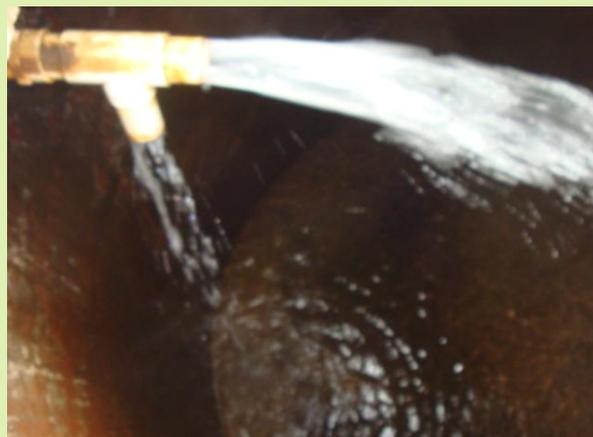
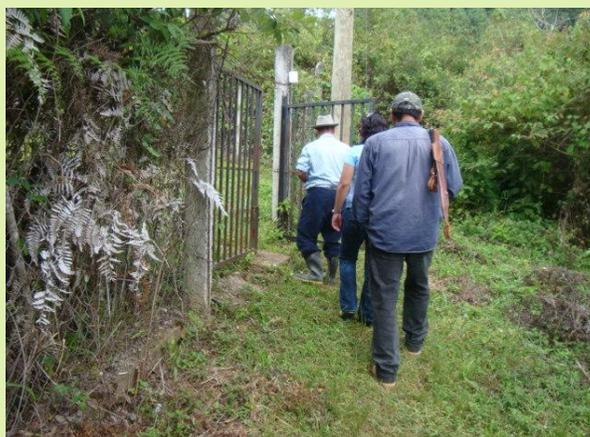
ANEXO 10

***TANQUE DE ABASTECIMIENTO DE AGUA
EL CANTÓN***

Zona del tanque de almacenamiento de El cantón delimitada, portón de acceso al sitio, tubería en el aire , pudiendo ser dañada. El tanque por dentro se puede apreciar que no ha tenido el mantenimiento por lo que se aprecia con herrumbre.

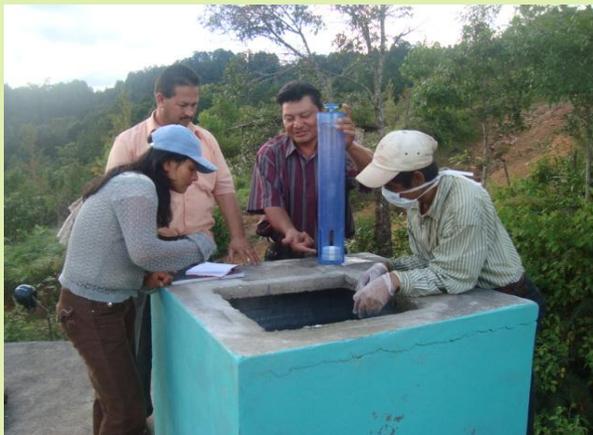
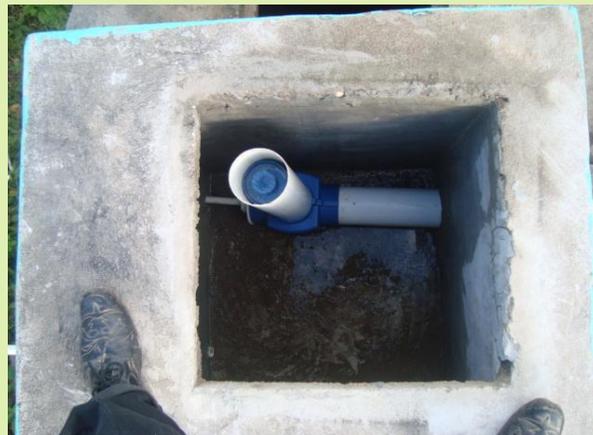
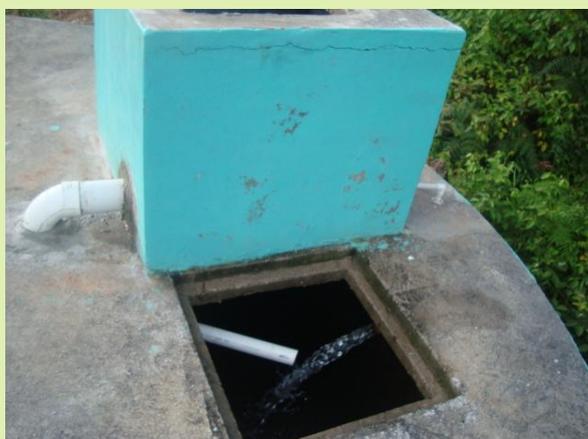
ANEXO 11

***TANQUE DE ABASTECIMIENTO DE AGUA
LAS MARTITAS (RURAL)***

En la actualidad las Martitas cuenta con su hipoclorado, de tableta, la cual es colocada en el recipiente que la contiene por donde pasa el agua para ser clorada. No cuenta con tapadera, por lo que puede ser contaminada pos residuos sólidos (bellotas, ramas y otros).

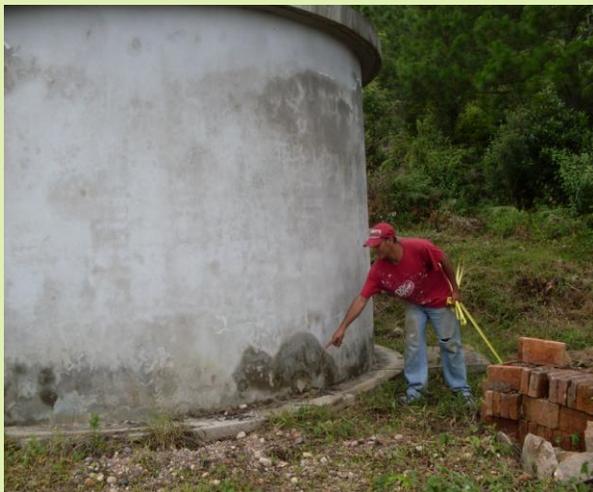
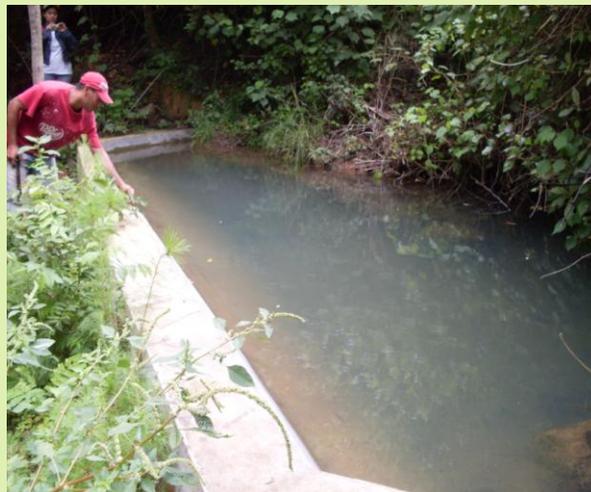
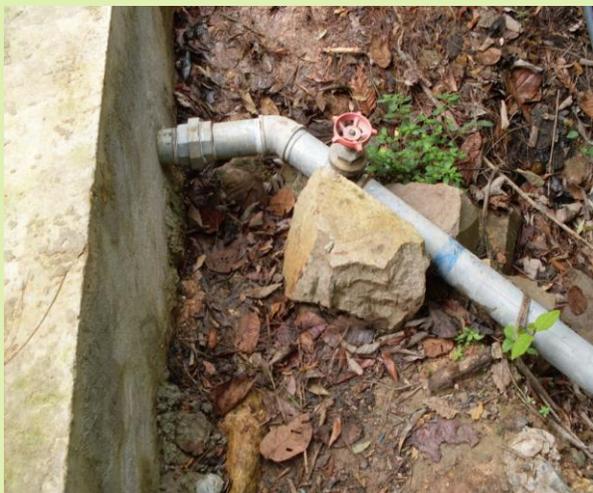
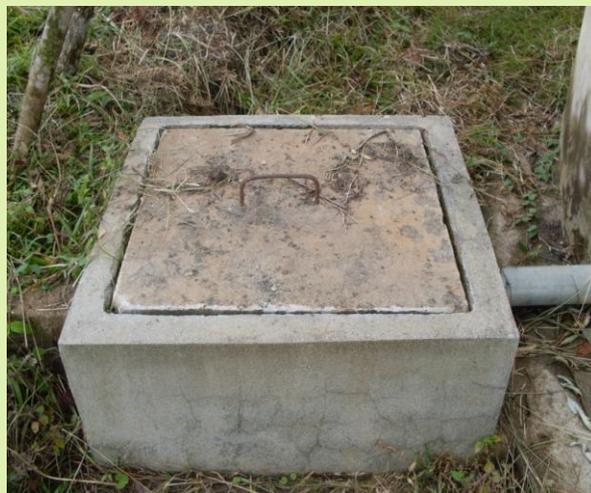
ANEXO 12

***TANQUE DE ABASTECIMIENTO DE AGUA
LAS MARTITAS (URBANO)***

Se aprecia en la fotografía que al tanque de almacenamiento no se le ha proveído del mantenimiento adecuado, por lo que tienen filtración de agua, la tubería soportada con rocas de la zona, pudiendo dañar la red de distribución. Se aprecia el agua en la fuente de captación.

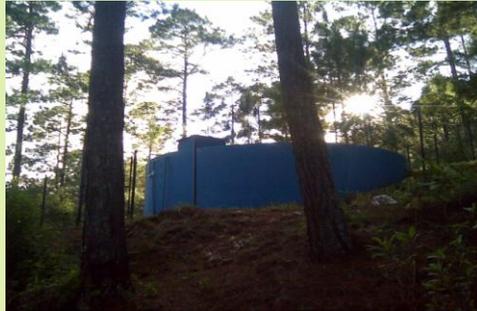
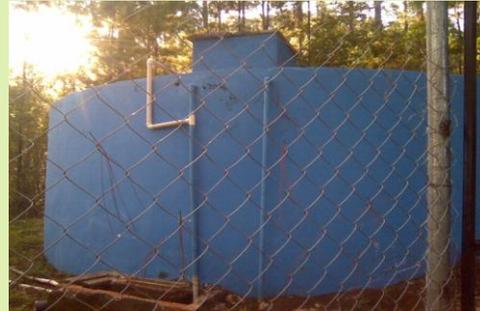
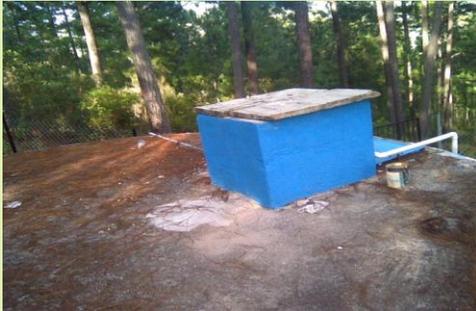
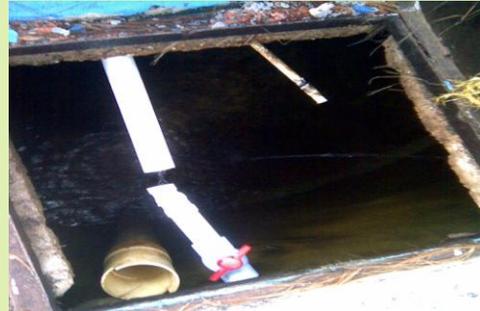
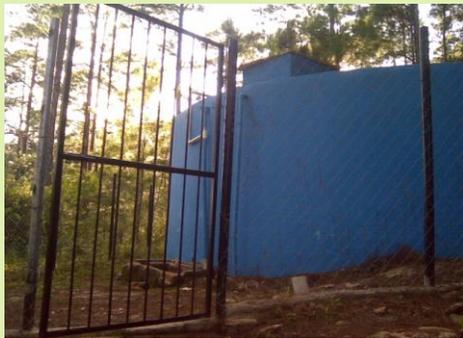
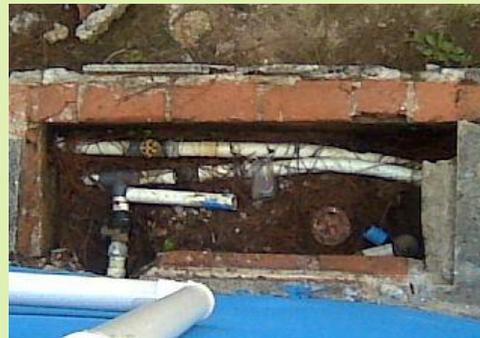
ANEXO 13

**TANQUE DE ABASTECIMIENTO DE AGUA
LA CIMBRA**

Área perimetral delimitada con alambre, portón cerrado mientras no se hace mantenimiento. Estructura en donde se encuentra el hipoclorador, con tapa de madera. Tubería en donde se encuentra válvula manual quebrada y con residuos sólidos. Zona del tanque de abastecimiento reforestada.

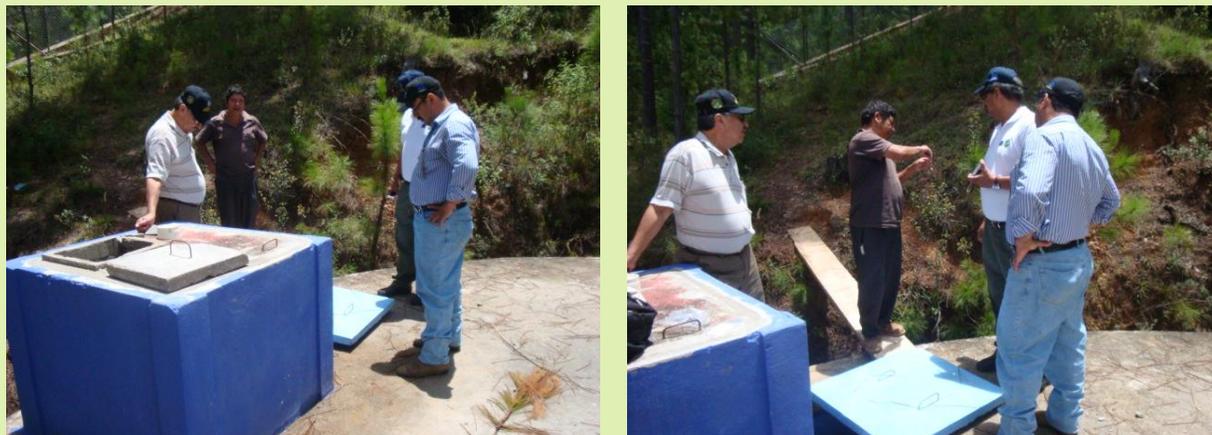
ANEXO 14

***TANQUE DE ABASTECIMIENTO DE AGUA
LA ESPERANZA***

Se aprecia en la fotografía que para llegar al tanque de almacenamiento en donde se encuentra el hipoclorador el acceso a este es por una tabla, la cual podría ocasionar riesgo a las personas que hacen el mantenimiento al depósito de agua como al hipoclorador.

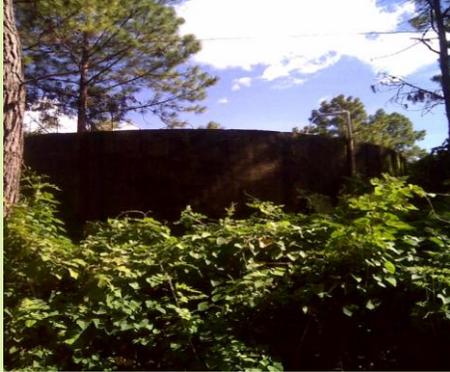
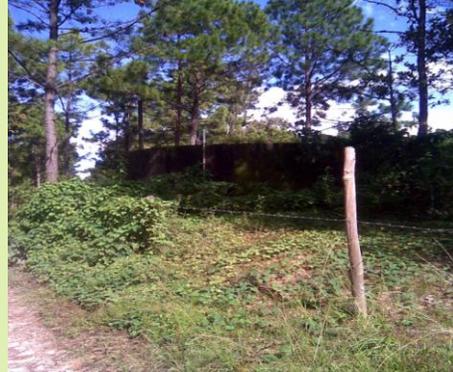
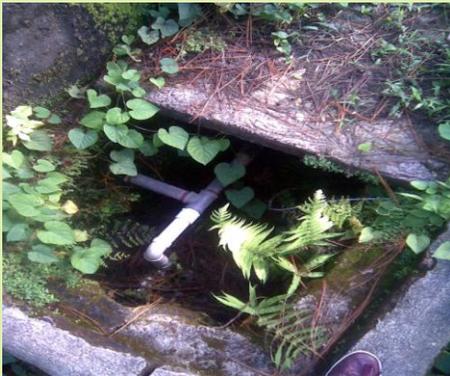
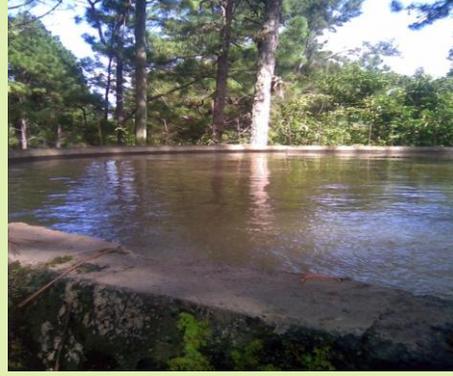
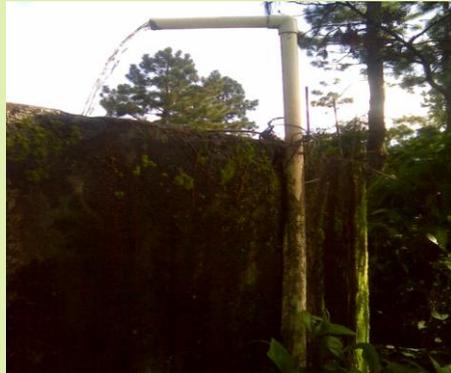
ANEXO 15

***TANQUE DE ABASTECIMIENTO DE AGUA
ROBERTO BERNARD***

Tanque de abastecimiento de agua a colonia privada.
