*MAESTRÍA EN RECURSOS HÍDRICOS CON ORIENTACIÓN EN
HIDROGEOLOGÍA*

Intrusión de agua marina en la zona oeste de la isla de Roatán, Honduras

Tesis de Maestría

Tania María Peña Paz

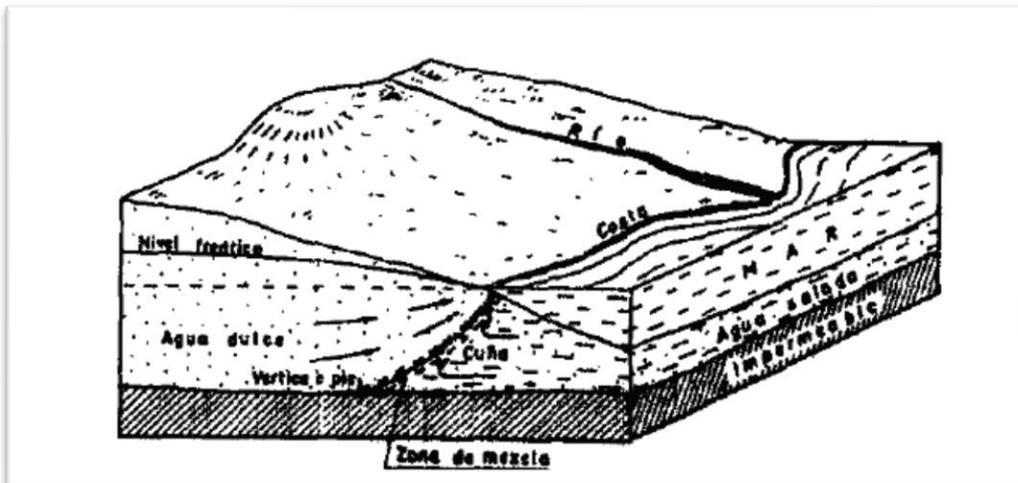
Ilustración 1, Cuña de agua salada en un acuífero costero

Se denominará agua salada o masa de agua salada, al agua con un contenido de cloruros igual o muy próximo al del mar, por ejemplo, de 19000 ppm. Se llamará cuña de agua salada o cuña de agua marina a una masa de agua salada de gran longitud con sección en forma de cuña apoyada en la base del acuífero y con el vértice o pie hacia tierra adentro (Ver ilustración 1), es la forma normal de las masas de agua salada a lo largo de la costa (Custodio, E., 2001)

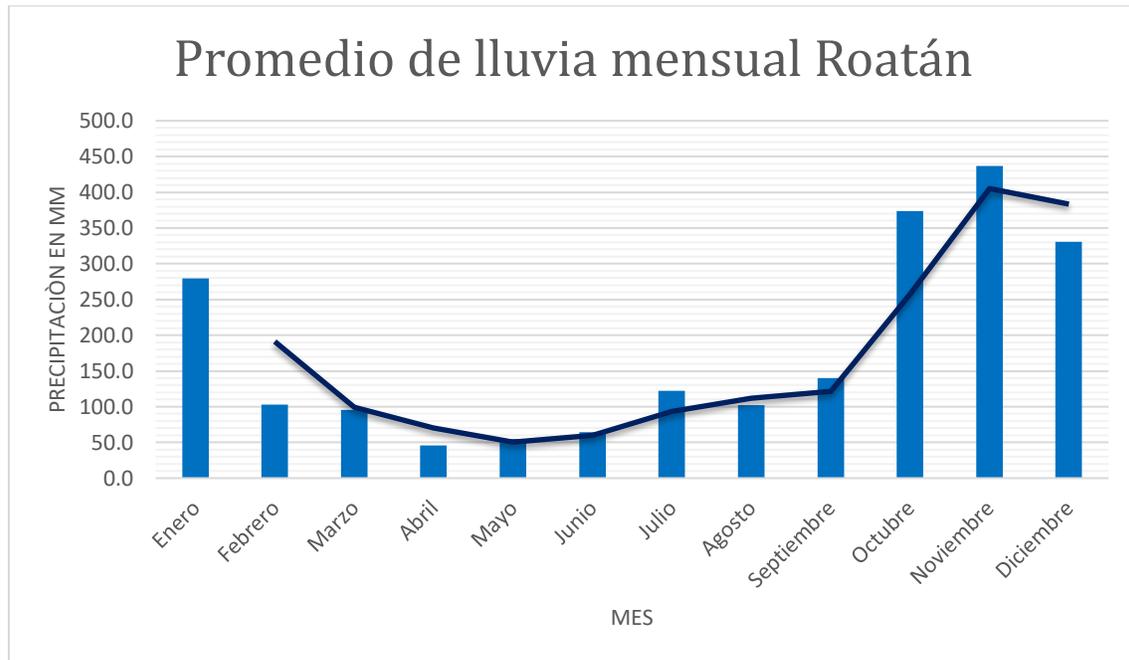
Gráfico 1, Precipitación promedio mensual para el área de estudio

La precipitación promedio anual es de 2148.8 mm/año, con una distribución anual que corresponde al período de febrero – septiembre como subhúmedos secos, y en especial los meses de abril-junio (con promedios menores de 50mm) como los más secos, y lo más lluviosos de octubre –enero (con promedios máximos mensuales mayores de 400mm). Ver gráfico 1 para referencia.

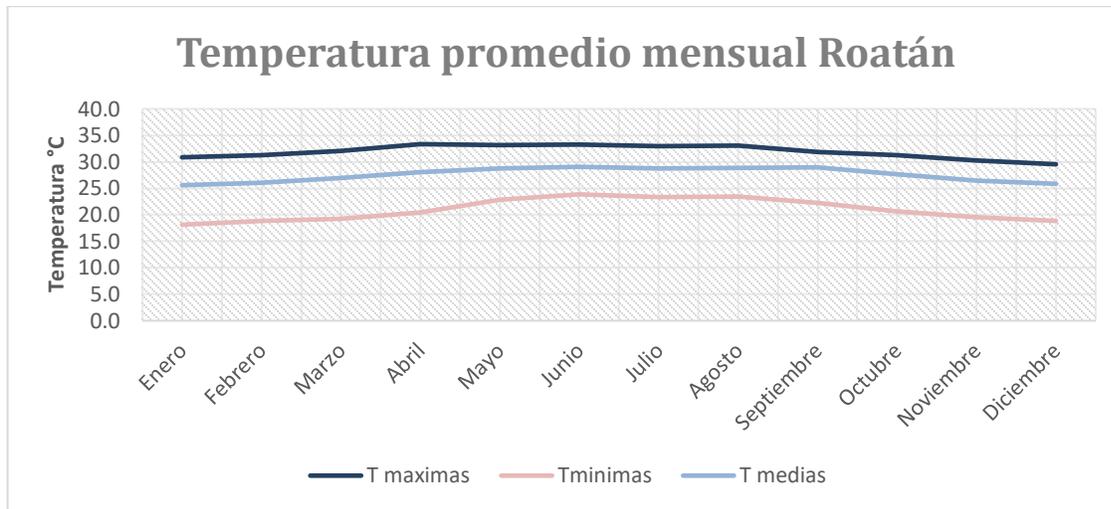
Gráfico 2, Temperaturas promedio mensual

La temperatura media promedio anual es de aproximadamente 28°C, con máximas de 29°C y mínimas de 27°C (ver ilustración 3.10 para referencia, esto con un promedio anual de humedad relativa del 78%, con unas máximas de 89% y mínimas de 79%). (Ver gráficos 2 y 3 para referencia).

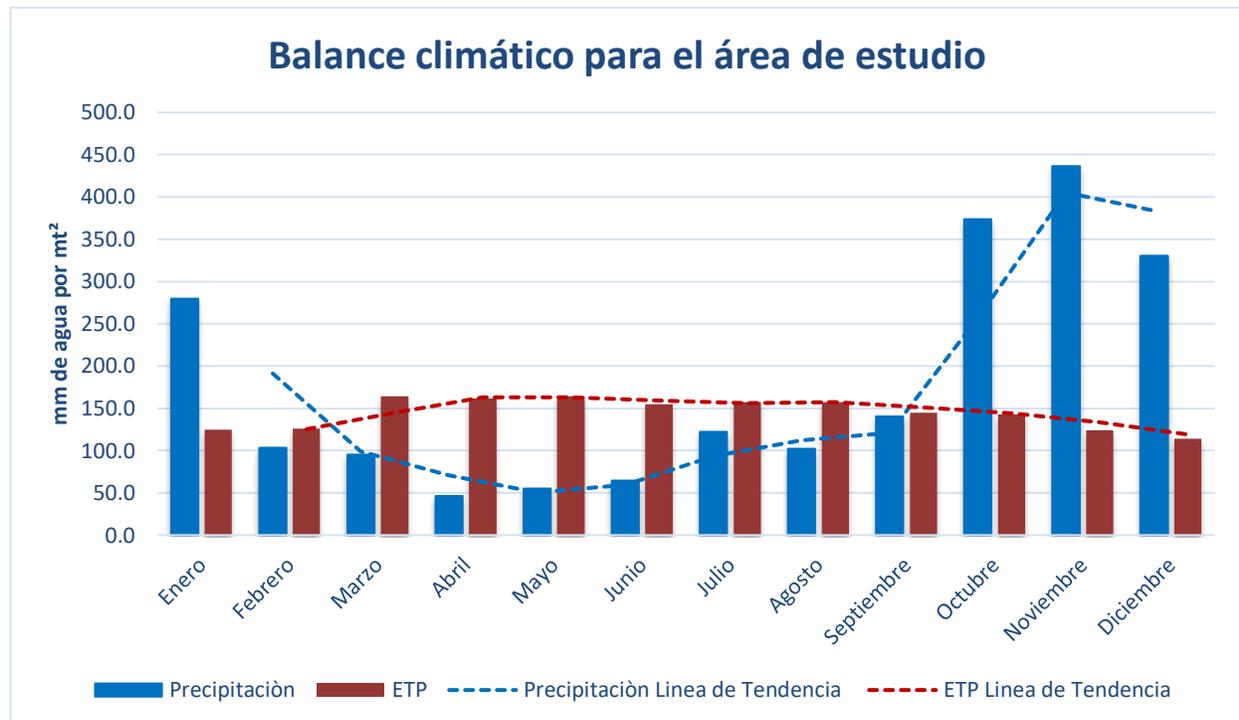
Gráfico 4, Balance climático para la zona de estudio
Fuente: Datos de la estación meteorológica de Roatán/ SMN - 2012

- En los meses de febrero a septiembre tenemos un déficit de agua.
- En los meses de octubre a enero tenemos un superávit de agua.

Es importante esta relación para la sostenibilidad del recurso en cuanto al aprovechamiento del recurso hídrico subterráneo, que debe tener en cuenta las zonas de recarga para potenciar la infiltración en la época de superávit de agua.

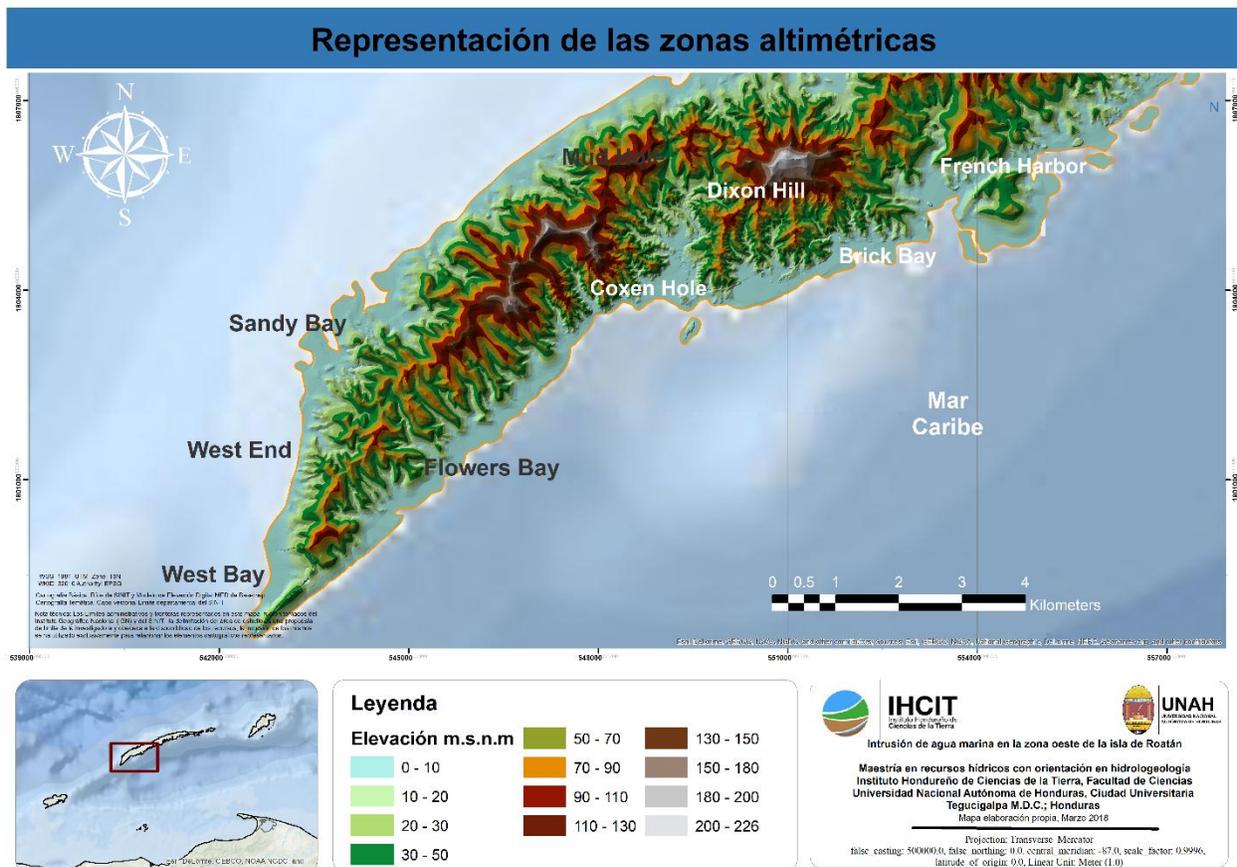
Mapa 3, Representación de las zonas altimétricas

se pueden crear y con la finalidad de evaluar las zonas de recarga cuencas de escurrimiento. La altitud de la isla alcanza en su mayor punto los 233msnm (en Dixon Hill, ver mapa 3) y las pendientes mayores oscilan entre 20 -50% y las bajas entre 0 – 15% pero en la zona costera (ver mapa 4). La mayor parte de la isla está constituida por terrenos metamórficos estructurados generalmente en monoclinales con rumbo nordeste, que va a representar en la parte meridional un anticlinal comprimido e inclinado hacia el sudoeste, seccionado por una serie de fracturas transversales transcurrentes. En general esta situación morfológica se caracteriza por tener áreas de planicies intensas y por valles costeros con cuencas que cierran en el mar.

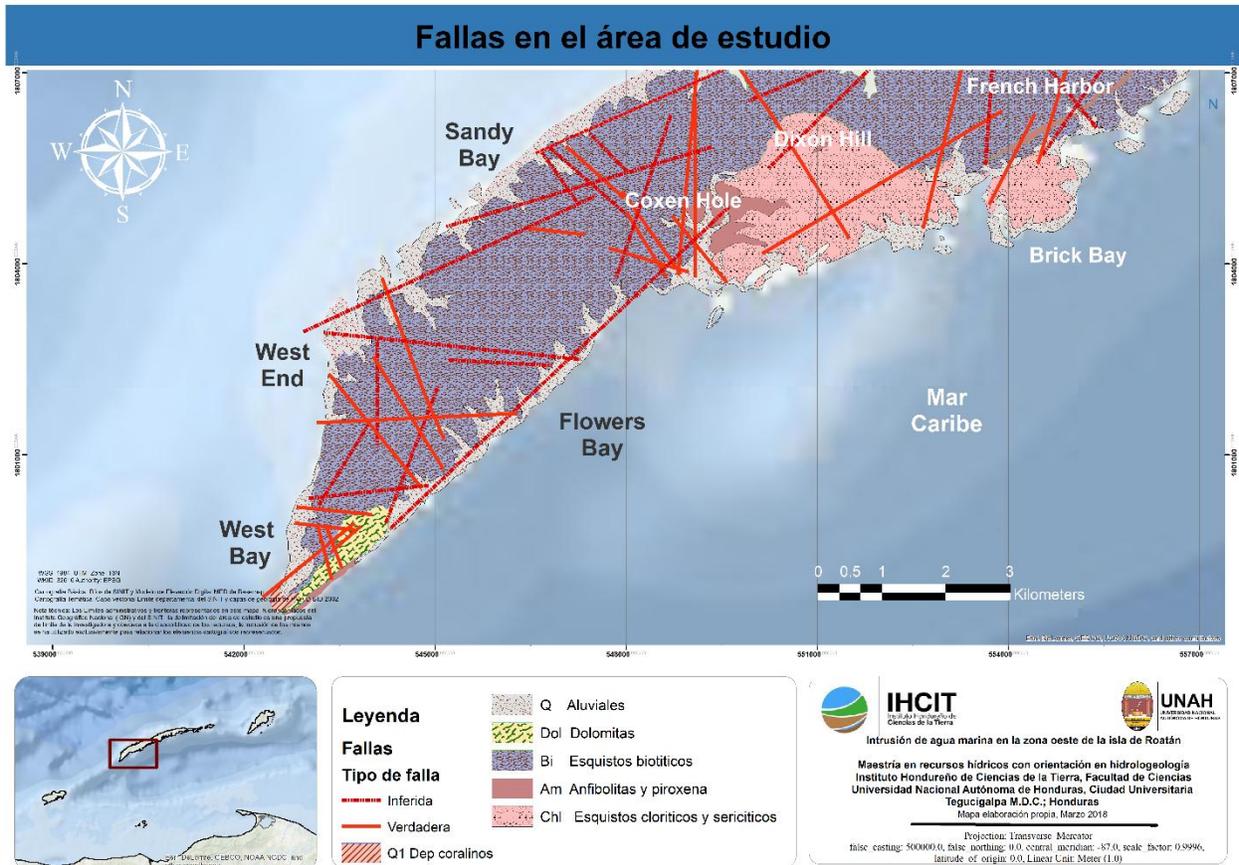
Mapa 6, Fallas en el área de estudio

Para el caso del área de estudio se evidencian un grupo de fallas en la zona del bloque oeste, desde West Bay – Flowers Bay, de norte a sur, atravesando la isla; igual que para el bloque de Coxen Hole, justo en el contacto entre los esquistos y las serpentinitas.

Los sistemas de fallas que el estudio de PMAIB identifica para el área de estudio: El sistema ENE-WSW, el cual es un rebajamiento general real NNW, de al menos toda la porción occidental de la isla, pero que de manera pronunciada esta la vertiente meridional. Tienen movimientos verticales que producen y crean una situación morfológica favorable a la infiltración. Las cercanas a la orilla en la parte meridional pertenece a un sistema más compresivo que ha levantado el bloque sur en algunos lugares, sobreponiendo los sedimentos del mesozoico sobre las rocas metamórficas del paleozoico.

El sistema NNW-SSE, está relacionado con el sistema NNE-SSW como movimiento conjugado distendido probablemente a la izquierda, genera movimientos verticales. El sistema N-S, representado por pocos elementos, pero influye mucho desde el punto de vista de la dislocación, en especial a la zona de Coxen Hole, teniendo en las partes más altas un mayor fracturamiento, pero cuando estas se profundizan se van cerrando respecto a las más antiguas, por lo tanto, reduciendo la permeabilidad.

Bloque de Coxen Hole: Esta caracterizada por la presencia notable de serpentinita, es considerada el área de la isla más plegada y estrecha, compuesta además por una serie de fallas de NNE-SSW, con movimiento transcurrente derecho en el cual muy a menudo se encuentra agua. Además, se tienen fallas compresivas, metamorfoseando más las serpentinitas. En el área urbana y cerca del aeropuerto se encuentran vetas de mármol aún. Los esquistos que afloran tienen espesores desde 15 m en adelante, además que se forman una serie de horts en las cercanías a la costa. (Ver en mapa 6 los corte, ilustración 7).

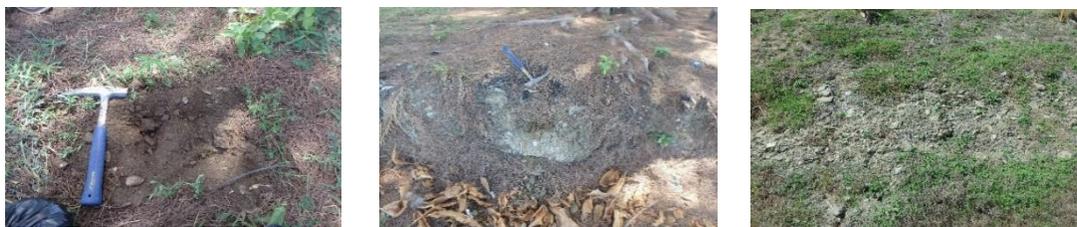
Ilustración 8, Tipos de suelos

Los análisis de los suelos del área describen suelos limo-arenoso y arenas limosas con grava en la parte baja, en la media alta suelos más limo arcillosos. Concluyendo que son suelos con baja permeabilidad y alta porosidad (ver ilustración 8).

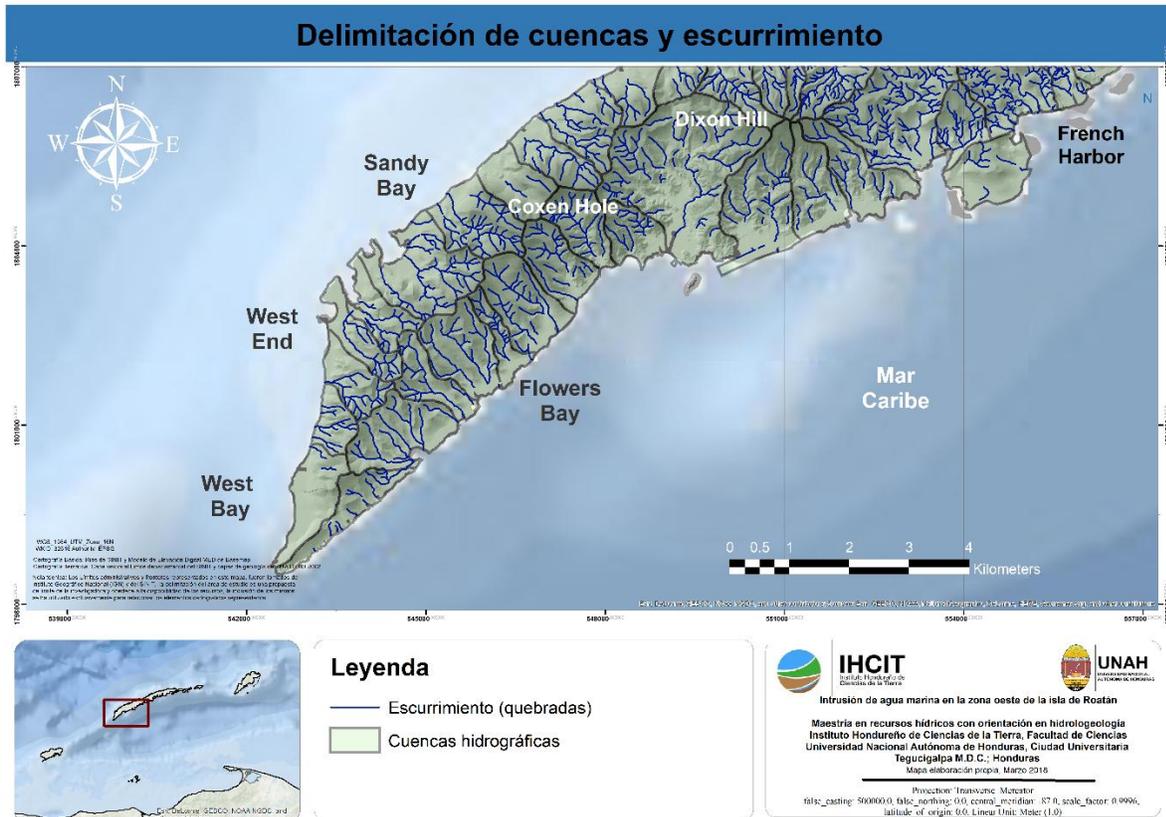
Mapa 8, Delimitación de cuencas y escurrimiento

La isla de Roatán está formada por muchas cuencas con una superficie media inferior a 1 km² y por la mayor parte de ellas sin quebrada. Los terrenos aluviales, formados por arena fina más o menos arcillosa en el seno de la isla, son minoritarios y los recursos subterráneos son más bien característicos del medio agrietado (Lotti & Associatti, 1999). Dado el pequeño tamaño de las cuencas, las capas subterráneas son generalmente de débil capacidad. Por eso, los ríos generalmente no son permanentes.

Tanto el estudio de Lotti/1999 como las visitas hechas a la isla como parte del estudio, se reconocieron, sólo tres ríos que permanecieron permanentes durante la campaña de medición. Se trata de los ríos Dixon Cove y aeropuerto (350 m del aeropuerto), y, de manera más débil, Bocha / 2.2 Km al oeste de Coxen Hole) que se seca de vez en cuando¹⁸, concluyendo que el escurrimiento es intermitente en estos cuerpos mencionados y efímero para el resto de la isla.

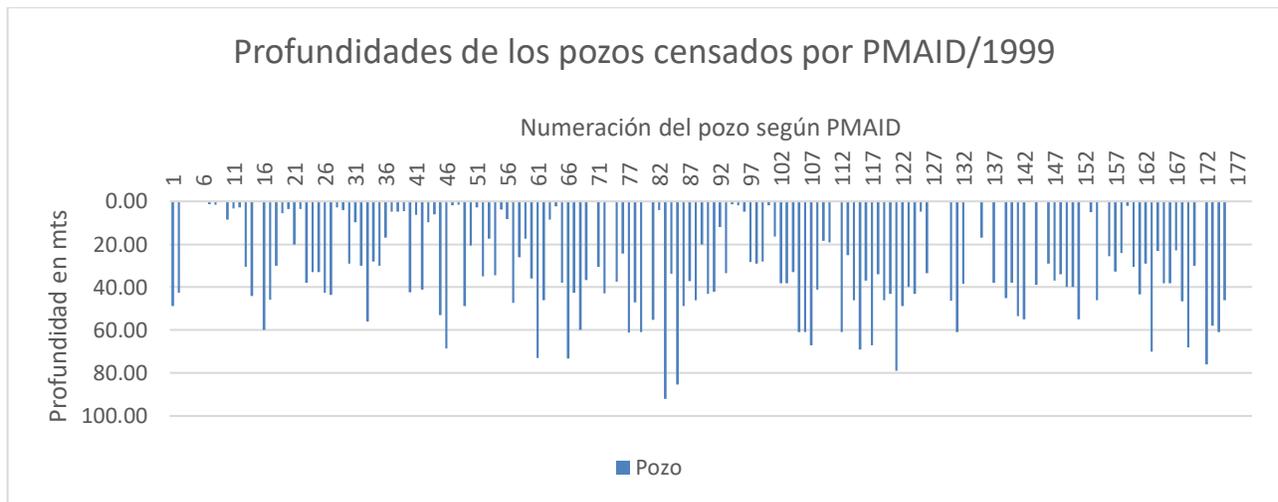
Gráfico 5, Profundidades de los pozos censados por PMAID/1999

La mayoría de los pozos ubicados en la costa son poco profundos (no mayores de 40 m, ver gráfico 5) y con niveles freáticos bastante someros. Los pozos más profundos se encuentran ubicados en Coxen Hole y West End, sin embargo, no alcanzan más de 100 metros.

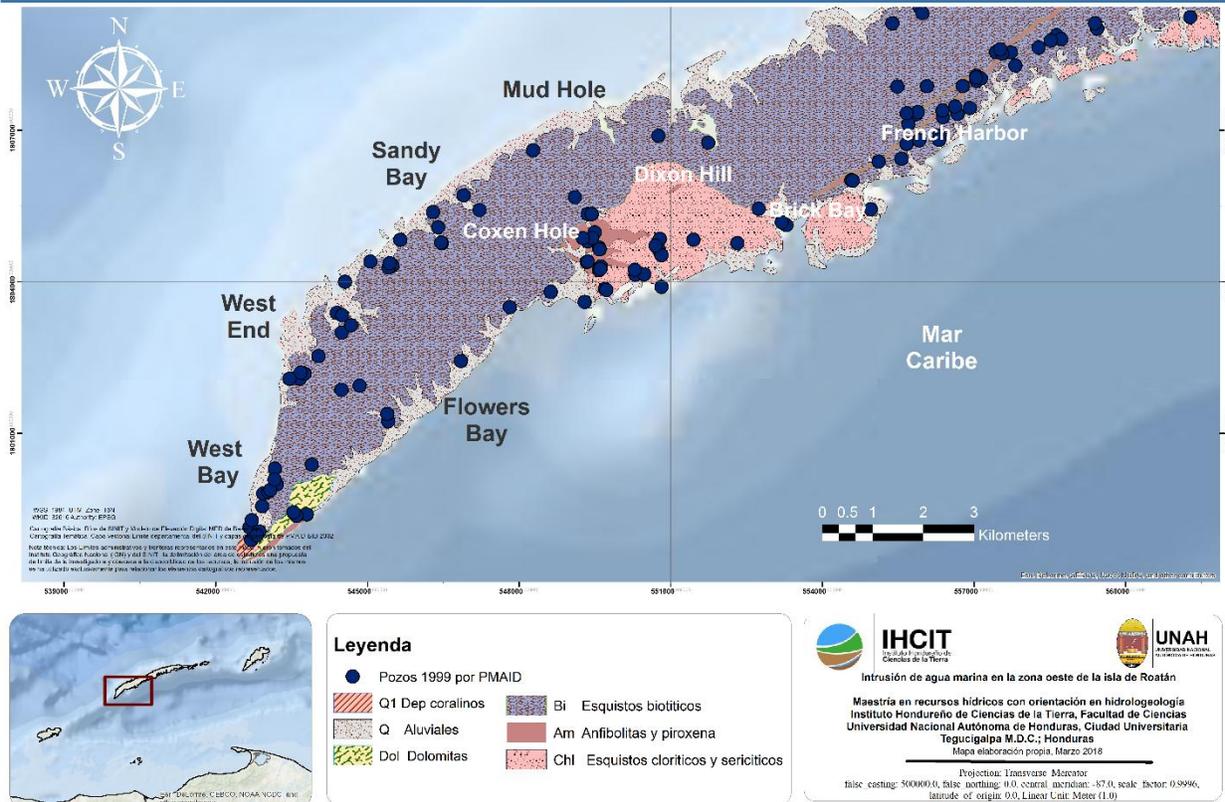
Mapa 9, Ubicación de los pozos censados por PMAID/1999

El estudio de PMAID/1999 censo 179 pozos ubicados en toda la isla y que para la zona de estudio se tienen 74 pozos de los cuales se tienen valores muy escasos de su nivel freático, profundidad y caudales. Además, se tomaron datos fisicoquímicos y de demanda. En su mayoría ubicados en la zona costera de la isla (Ver mapa 9) y se utiliza bomba sumergible u horizontal, con caudales de explotación desde 0.4 – 20 L/s.

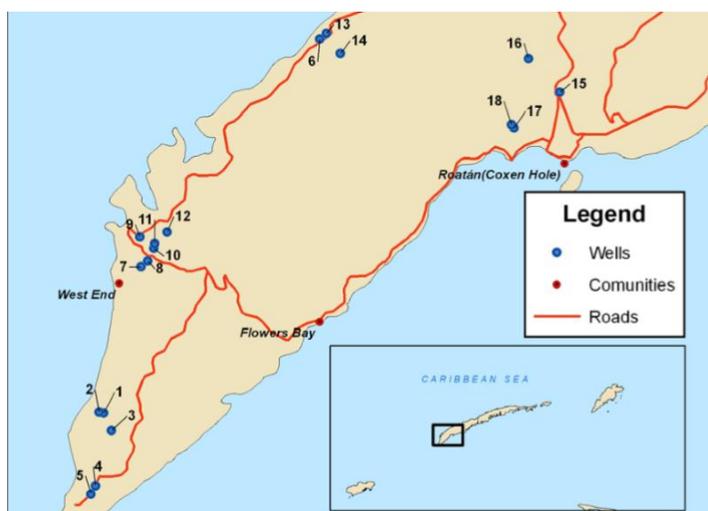
Ilustración 9, Mapa utilizado en el estudio del Cullhane/2006 para la ubicación de los pozos

En el 2006, el Sr. Tom Cullhane realizo una investigación para determinar la intrusión de agua marina en la isla. Se evidenciaron un total de 18 pozos que la investigación que Lotti/1999 no tomo. De estos, cuatro pertenecen al sistema de agua en Coxen Hole, diez se ubicaron en la vecindad de West End / West Bay, y tres se ubicaron en Sandy Bay.

Estos pozos arrojaron valores de conductividad que van de 500 a 2.800 $\mu\text{S}/\text{cm}$ y concentraciones de cloruro que van de 68 a 744 ppm. Como referencia, el nivel máximo de cloruro recomendado para el agua de consumo. Estos valores varían en cada una de las zonas, no se puede decir que los pozos más cercanos a la costa serían los que tiene mayor salinidad o los del interior

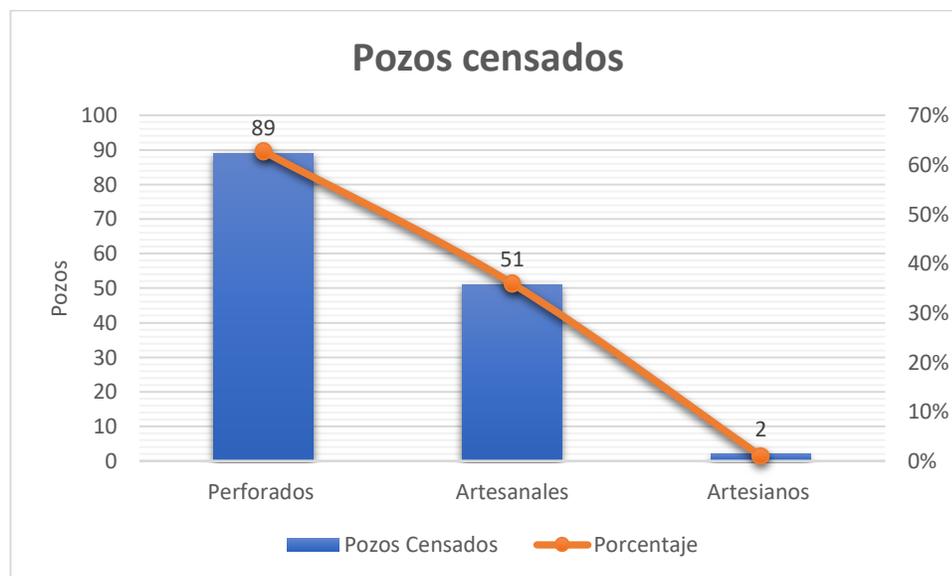
Gráfico 6, Resultados de los pozos censados

Los resultados del censo para la zona oeste de la isla de Roatán evidenciaron 142 pozos de los cuales, 51 son artesanales, 2 artesianos y 89 perforados (Ver gráfico 6).

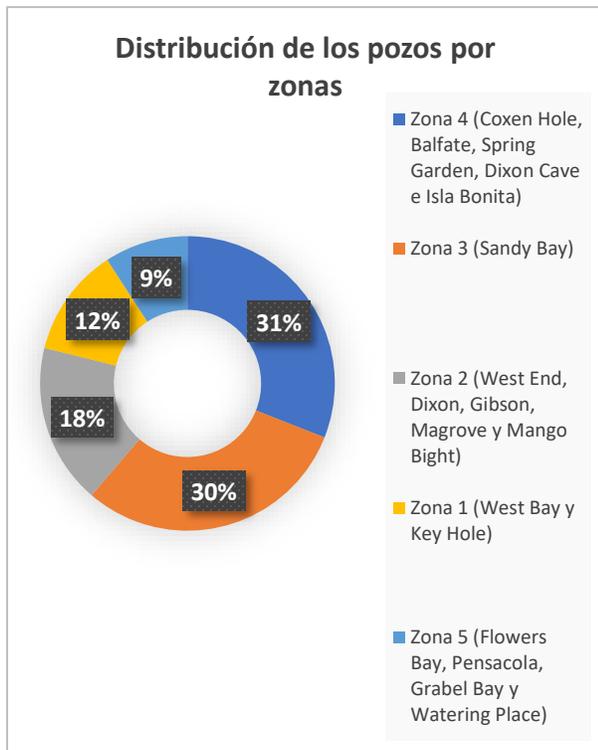
Gráfico 7, Distribución de la ubicación de los pozos censados

- Zona 1 (West Bay y Key Hole) 12% de los pozos.
- Zona 2 (West End, Dixon, Gibson, Magrove y Mango Bight) 18% de los pozos.
- Zona 3 (Sandy Bay) 30% de los pozos.
- Zona 4 (Coxen Hole, Balfate, Spring Garden, Dixon Cave e Isla Bonita) 31% de los pozos.
- Zona 5 (Flowers Bay, Pensacola, Grabel Bay y Watering Place) 9% de los pozos.

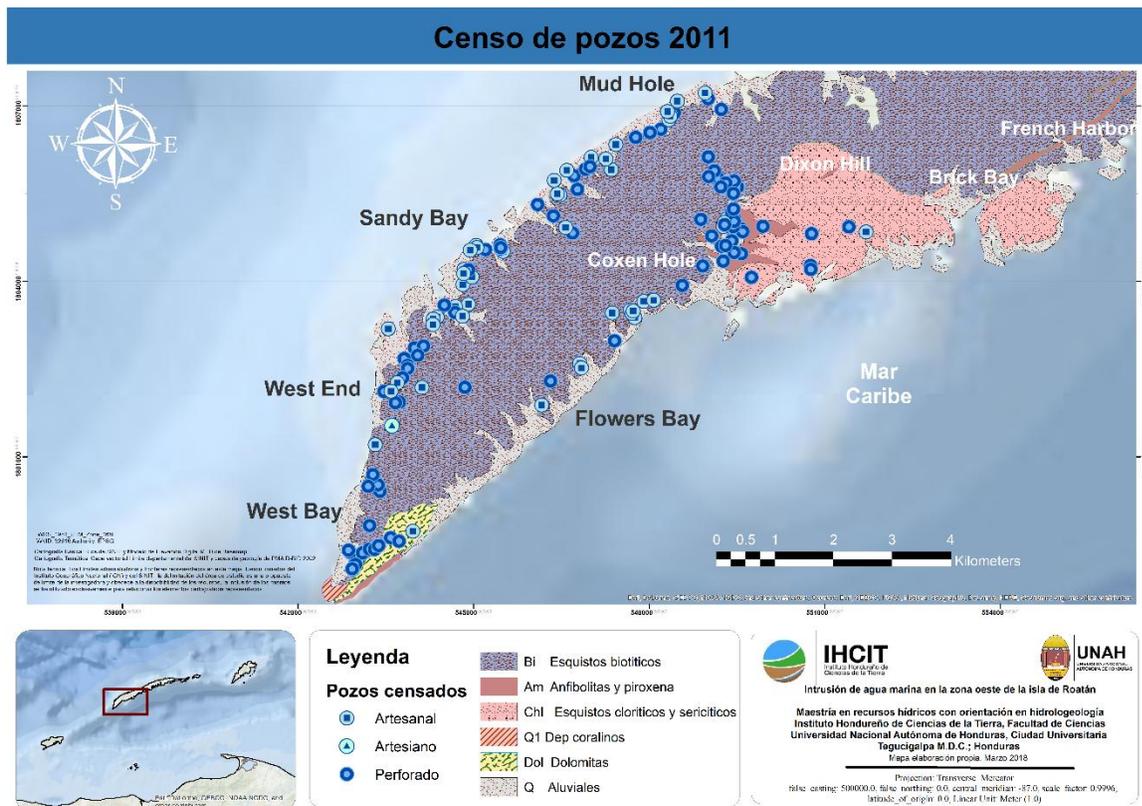
Mapa 11, Pozos Censados

De estas zonas se puede tener que las zonas de Sandy Bay (43 pozos) y Coxen Hole (39), son los que poseen mayor cantidad de pozo. Sin embargo, es Coxen Hole la zona que tiene mayor densidad de pozos y de personas en la isla (12,500 personas el mayor de sus asentamientos, según censo 2013) siendo el 89% perforados (5/39 artesanales) por juntas de agua/patronatos y la alcaldía, en cambio Sandy Bay el 56% es artesanal (24/43) siendo esta zona más diversa con hoteles, hostales, comunidades y residenciales.

De la zona 2, se tiene el 44% son pozos artesanales (16 pozos solo en West End lo que lo hace el 3er asentamiento humano con mayor densidad de pozos, donde se encuentran pequeños hoteles, hostales y en su mayoría restaurantes y bares), en cambio West Bay que zona turística y con mayor densidad de hoteles y residenciales el 88% son perforados (15 pozos) (ver mapa 11, gráfico 9 y anexo 12.4 para referencia)

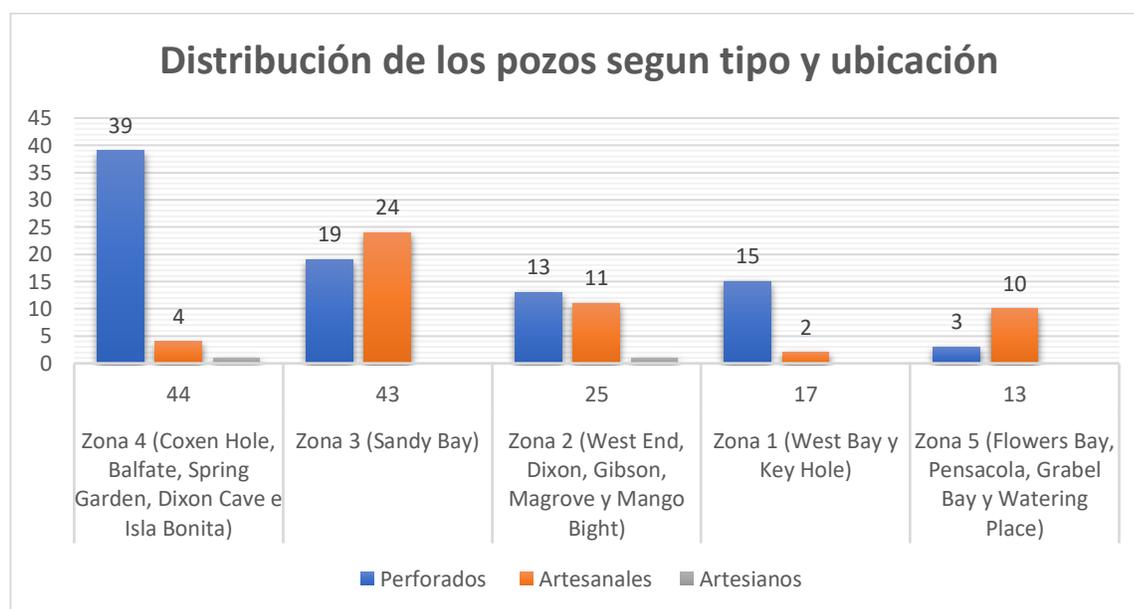
Gráfico 9, Distribución de los pozos según tipo y ubicación
Fuente: Elaboración propia a partir de los datos generados

La zona de Flowers Bay, Pensacola y Grabel Bay (zona meridional) es la menos densa (9% del total de los pozos de la zona oeste) y estos el 77% son artesanales, que es debido a que en esta zona es en su mayoría domiciliaria (habitada por isleños), siendo casi ausente lugares turísticos y estos asentamientos se organizan/agrupan en Juntas de Agua/Patronatos que perforan pozos para su abastecimiento.

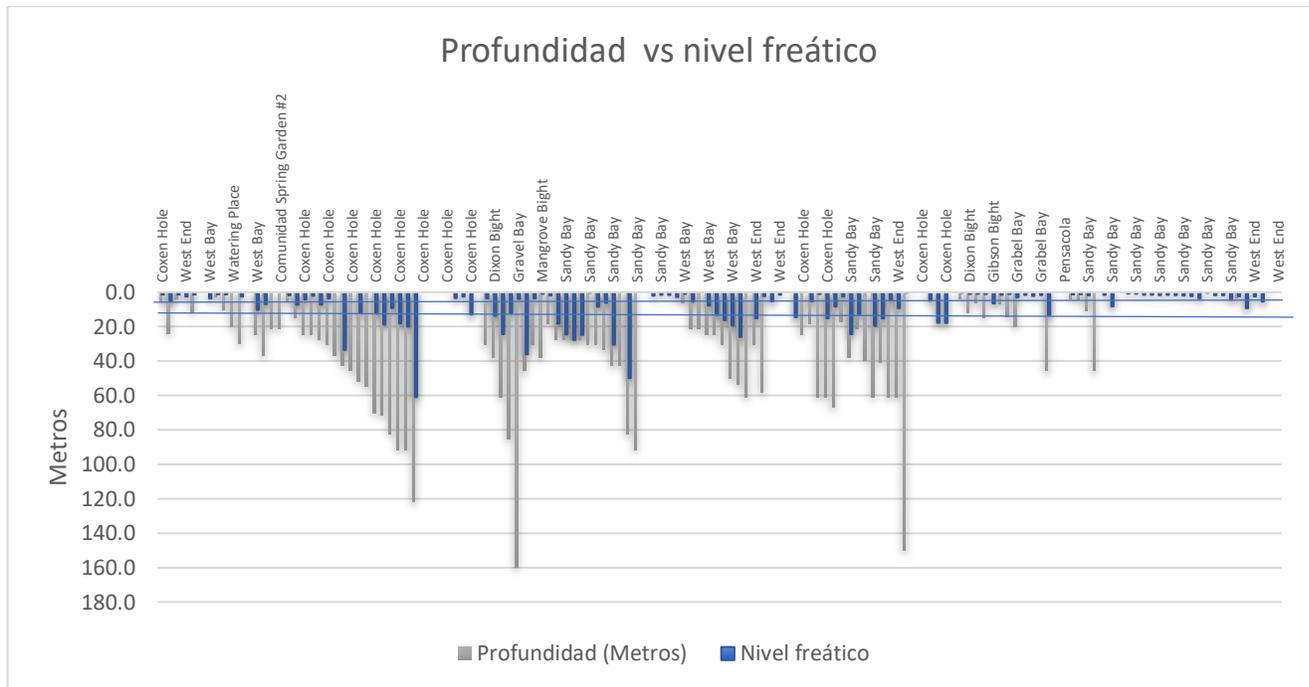
Gráfico 10, Profundidades y Niveles freáticos de los pozos censados
Fuente: Elaboración propia a partir de los datos generados

Zona 4 Coxen Hole, las profundidades van de 20 - 120 metros, con promedio de 60 metros. Y los niveles freáticos son someros en su mayoría de 1 – 20 metros, siendo para el caso del pozo más profundo de 120 metros un NF de 60 metros.

Zona 5 Flowers Bay, Los pozos de Grabel Bay y Pensacola son bastante someros de no más 20 metros y NF de menos de 2 metros, sin embargo, existen dos pozos bastante profundos uno de 80 metros en Flowers Bay y el más profundo encontrado con 160 metros en Grabel Bay

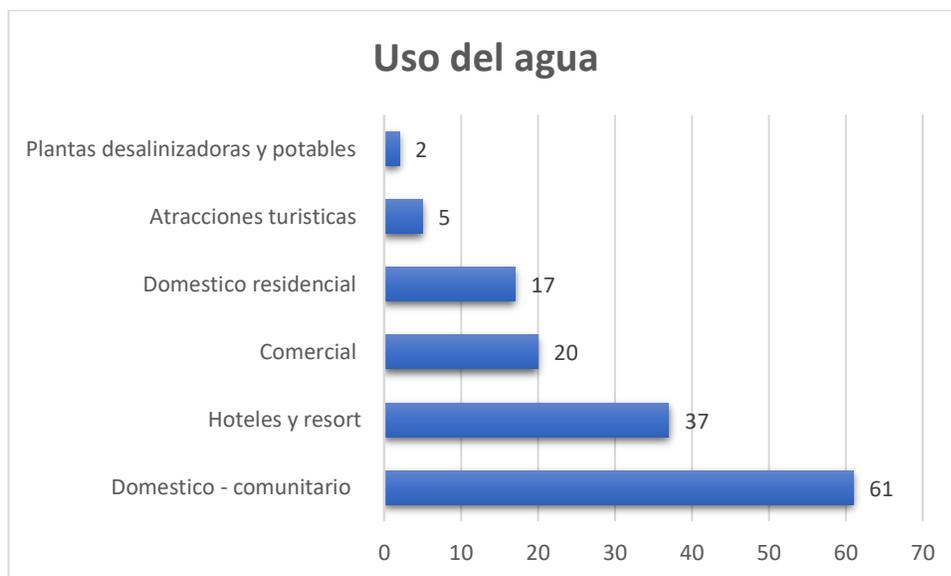
Gráfico 11, *Uso del agua de los pozos censados*
 Fuente: Elaboración propia a partir de los datos generados

Los pozos perforados y más profundos pertenecen a comunidades grandes y hoteles, y en general el 55% de los pozos censados es para uso y consumo humano, el sector turismo tiene un impacto directo en la demanda del 30% del agua subterránea, y sector comercial el 15% (Ver gráfico 11).

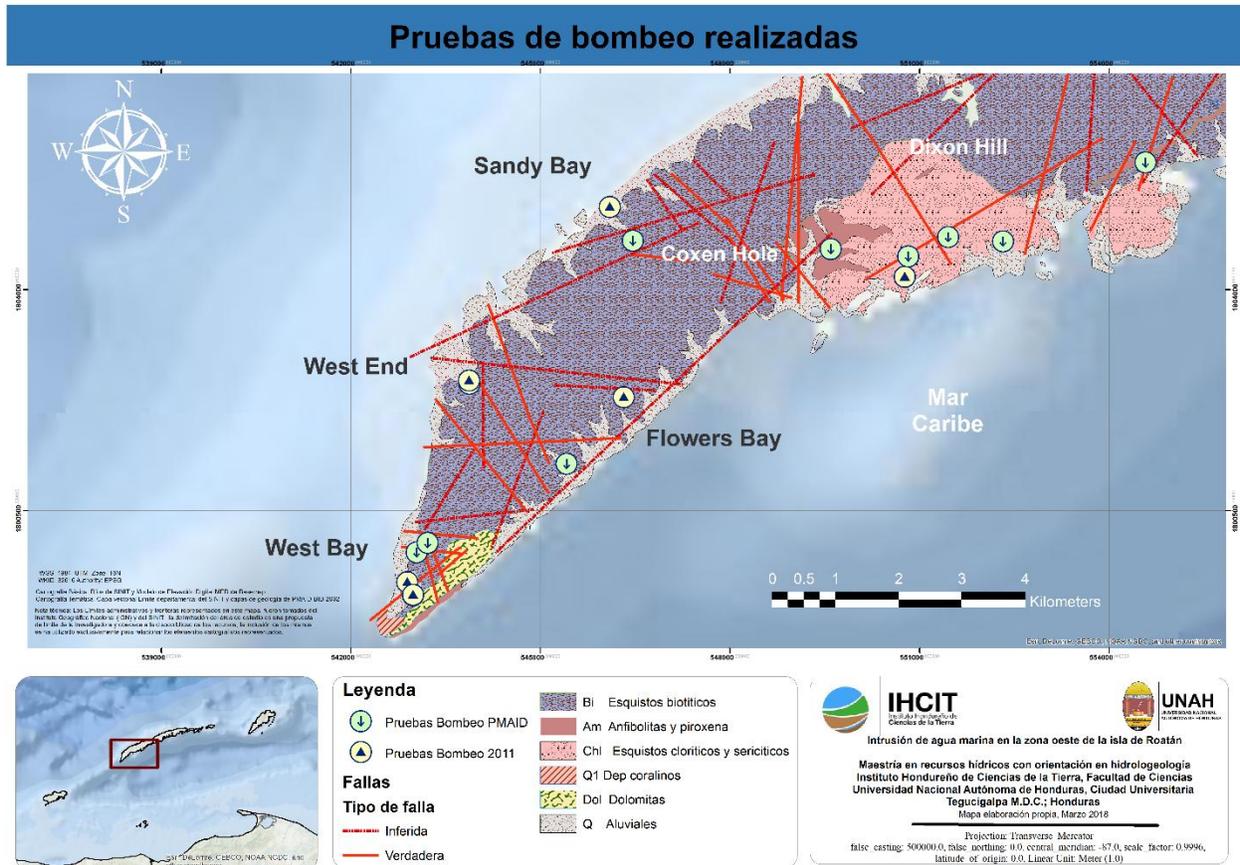
Mapa 12, Ubicación de las pruebas de bombeo

Se realizaron 5 pruebas de bombeo en cada una de las zonas priorizadas (Ver mapa 12), las cuales fueron en tiempo variante debido a aspectos logístico y permisos de los dueños.

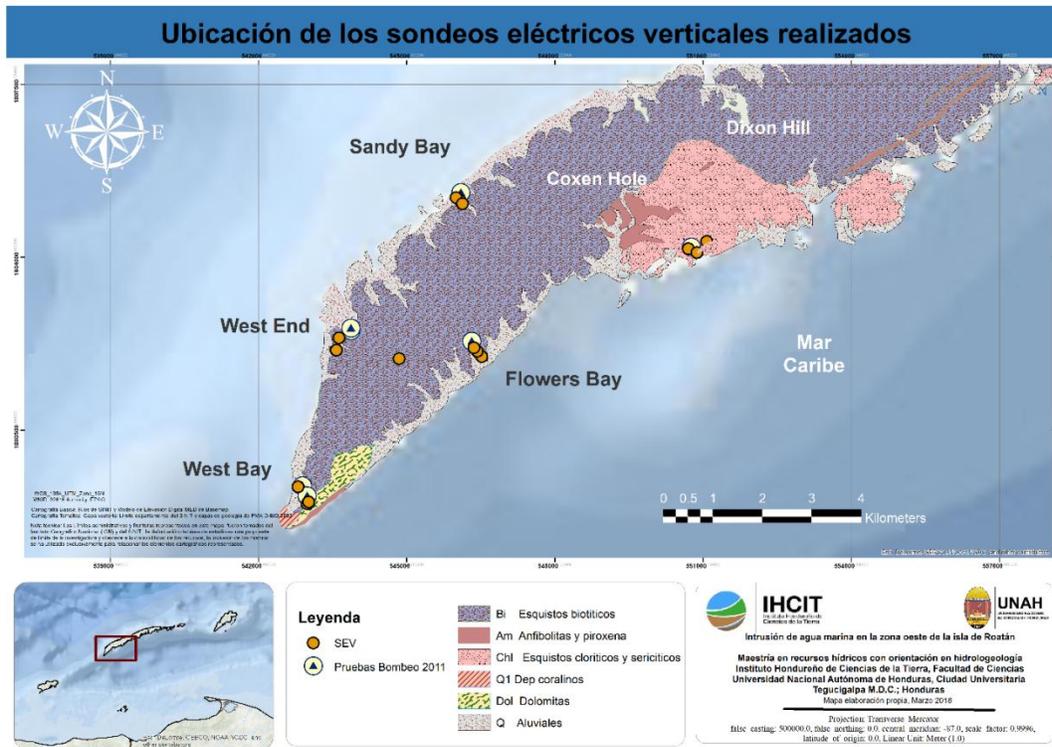
Mapa 13, Ubicación de los sondeos eléctricos verticales

Se realizaron 15 sondeos eléctricos verticales en las 5 zonas de la isla, se descartó un punto en Flowers Bay dado que el modelo no correlacionaba con los datos. Estos sondeos se ubicaron en las cercanías a las pruebas de bombeo realizadas (ver mapa 13) y cuyo objetivo es determinar la presencia de agua salada. Los sondeos se realizaron en tramos mayores a los 100 – 150 metros para poder abarcar al menos hasta los niveles freáticos del acuífero (Ver en anexo 12.6 las figuras de los resultados de los SEV).

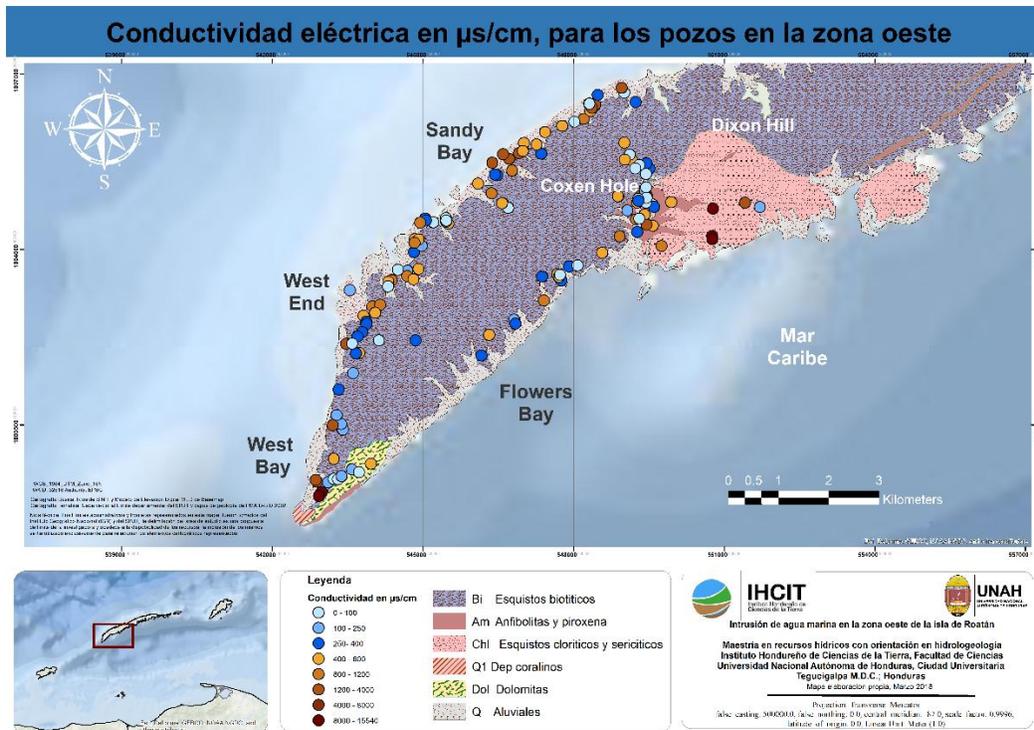
Mapa 14, Conductividad eléctrica en $\mu\text{s}/\text{cm}$, para los pozos en la zona oeste

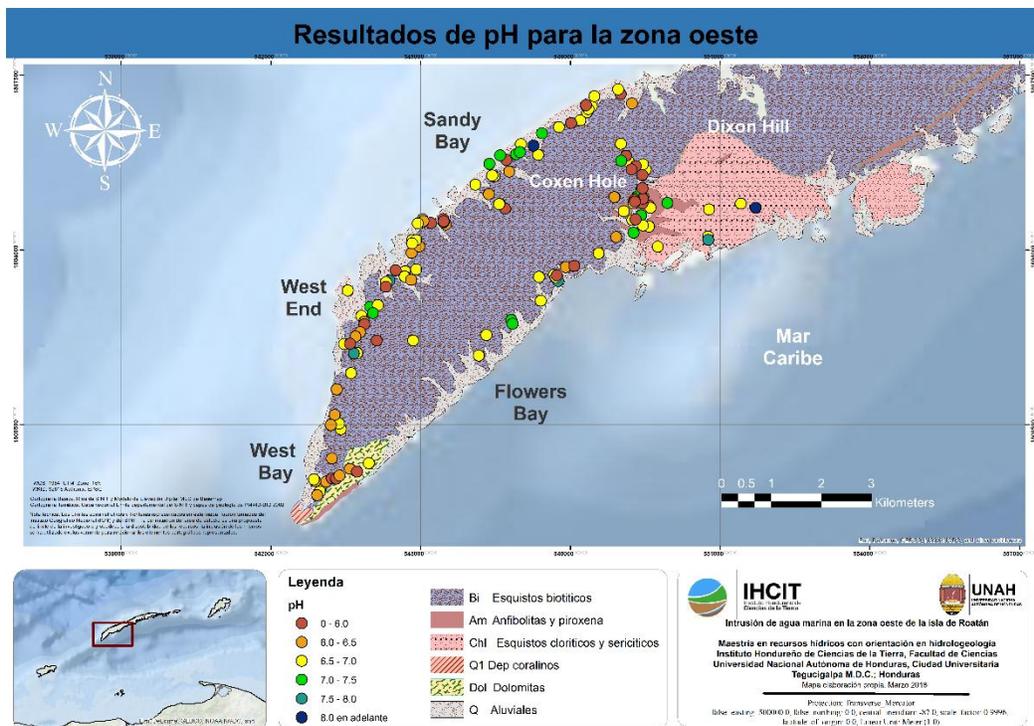
Mapa 15, Resultados de pH para la zona oeste

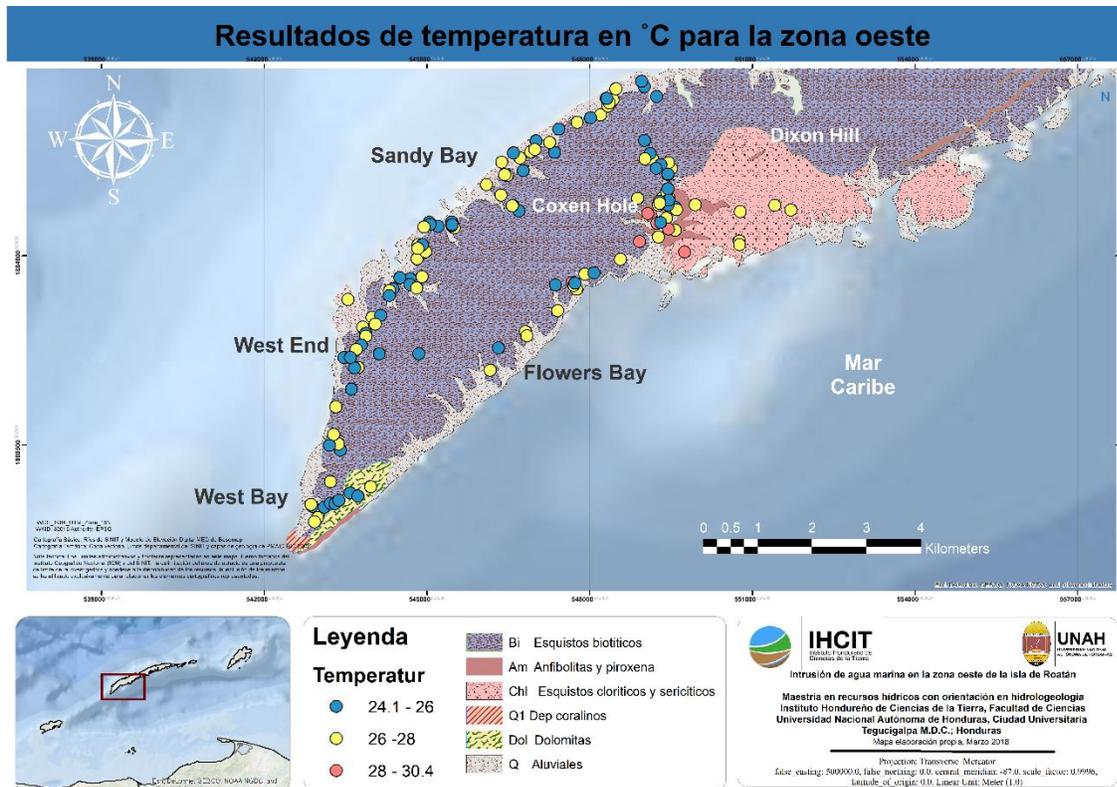
Mapa 16, Resultados de temperatura en °C para la zona oeste

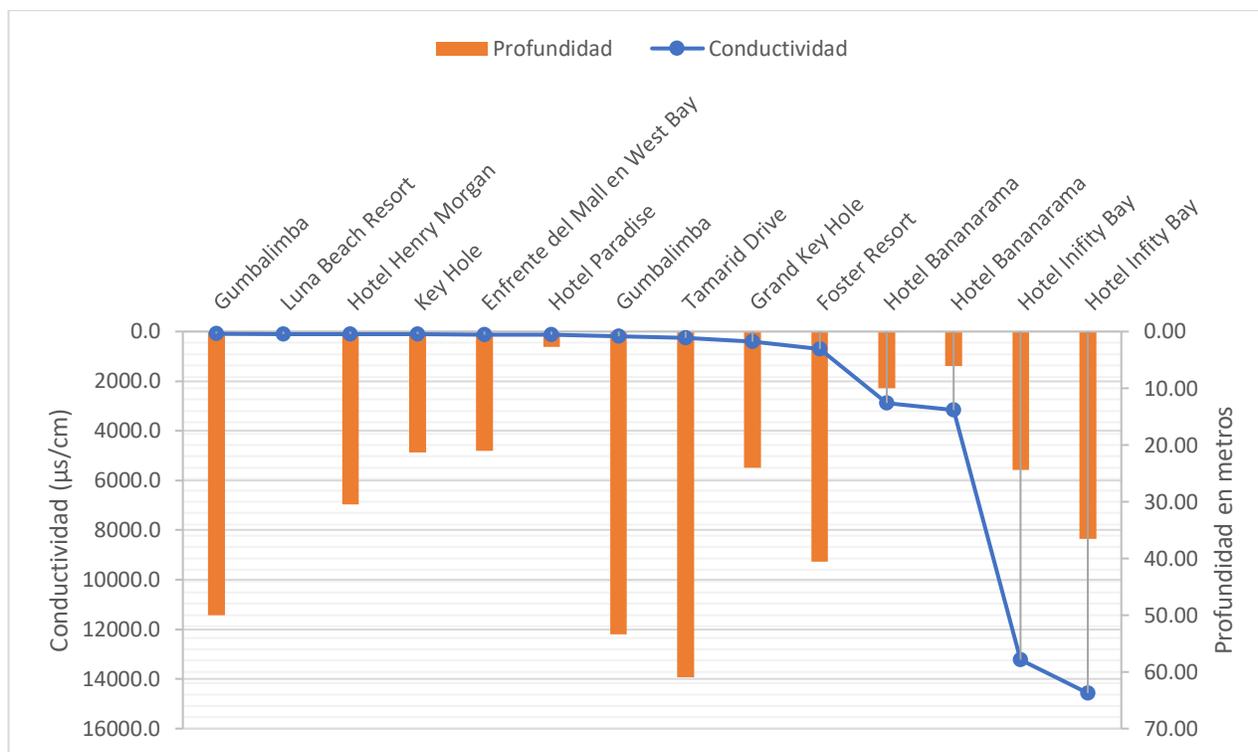
Gráfico 12. Relación de la conductividad con la profundidad para la zona 1

West Bay	PH	Temperatura (°C)	Salinidad	Conductividad ($\mu\text{s}/\text{cm}$)	TDS (mg / L)
	6.2 - 6.8	25.0 - 27.8	0.1 - 7.6	91 - 14,570	48 - 6,950

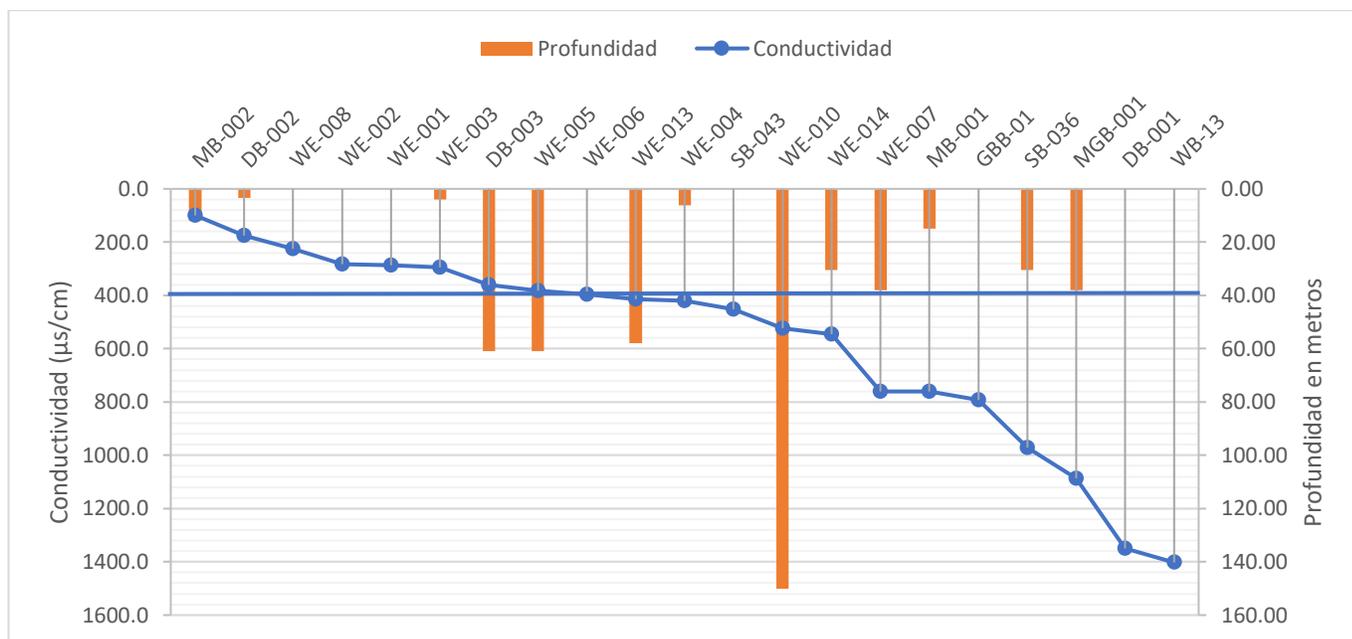
Gráfico 13. Relación de la conductividad con la profundidad para la zona 2

West End	PH	Temperatura (°C)	Salinidad	Conductividad (µs/cm)	TDS (mg / L)
	6.1 - 7.8	25.0 - 27.8	0.1 - 0.8	99 - 1400	52 - 776

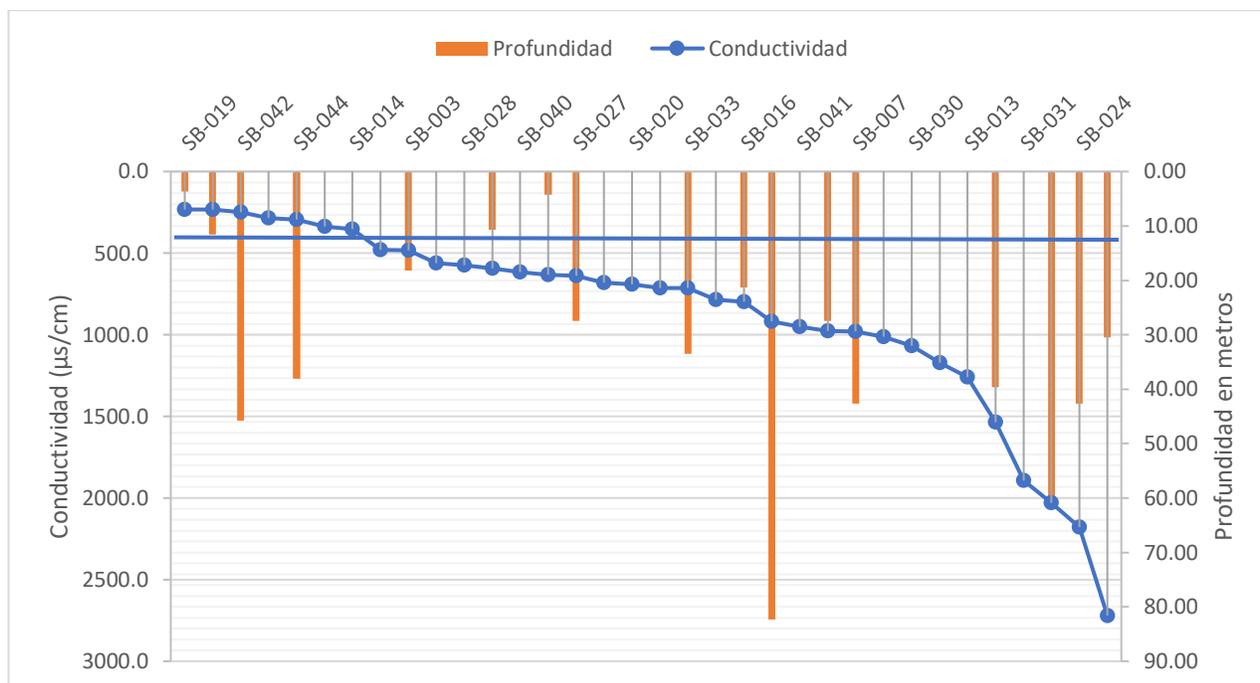
Gráfico 14. Relación de la conductividad con la profundidad para la zona 3

Sandy Bay	PH	Temperatura (°C)	Salinidad	Conductividad (µs/cm)	TDS (mg / L)
	6.1 - 8.1	24.1 - 28.2	0.1 - 1.4	223 – 2,720	112 -1,338
