*MAESTRÍA EN RECURSOS HÍDRICOS CON ORIENTACIÓN EN
HIDROGEOLOGÍA*

Intrusión de agua marina en la zona oeste de la isla de Roatán, Honduras

Tesis de Maestría

Tania María Peña Paz

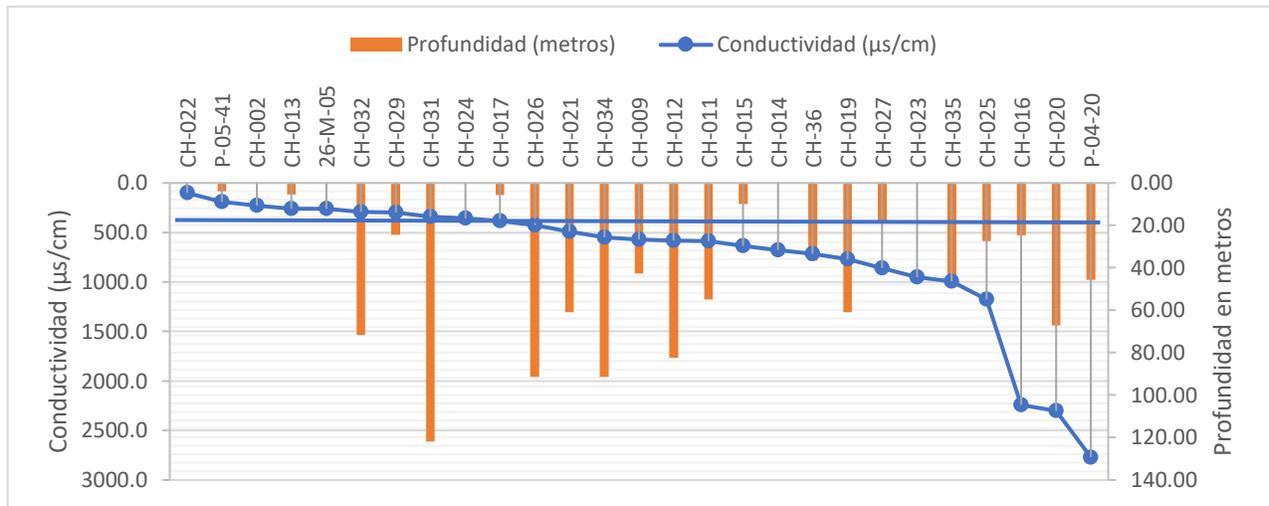
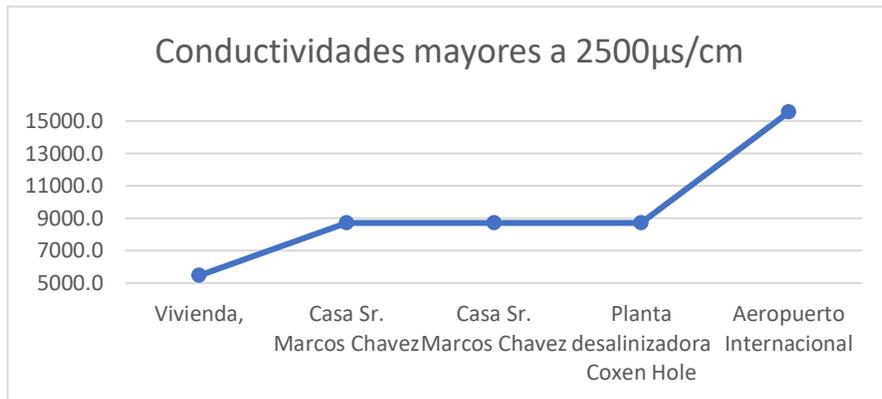
Gráfico 15, Relación de la conductividad con la profundidad para la zona 4

Coxen Hole	PH	Temperatura (°C)	Salinidad	Conductividad (µs/cm)	TDS (mg / L)
	5.7 - 8.2	25.1 - 30.4	0.1 - 9.1	100 - 15,540	47.6 - 8750

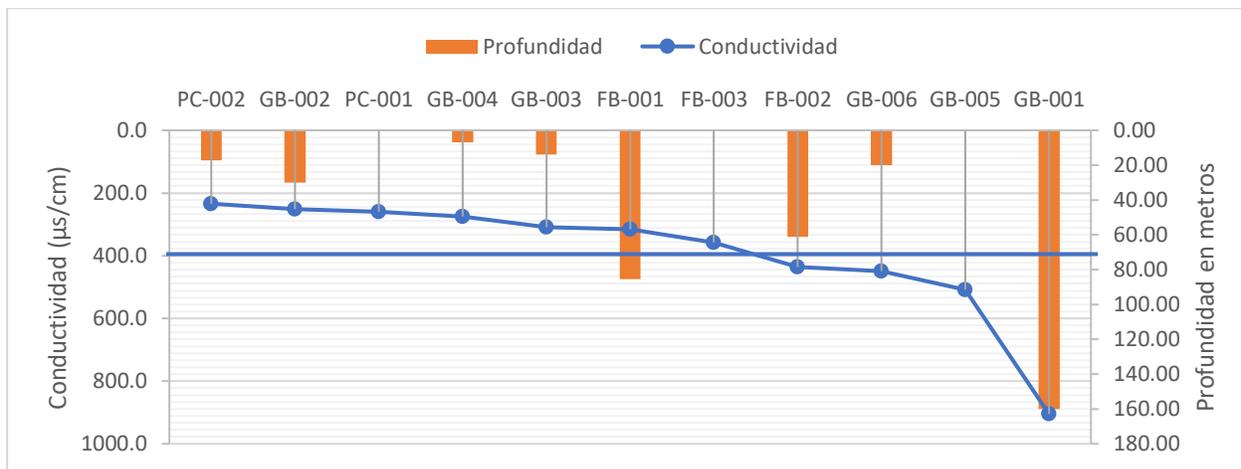
Gráfico 16, Relación de la conductividad con la profundidad para la zona 4

Flowers Bay	PH	Temperatura (°C)	Salinidad	Conductividad (µs/cm)	TDS (mg / L)
	6.2 - 7.7	24.1 - 28.4	0.1 - 0.4	234 - 905	107 - 443

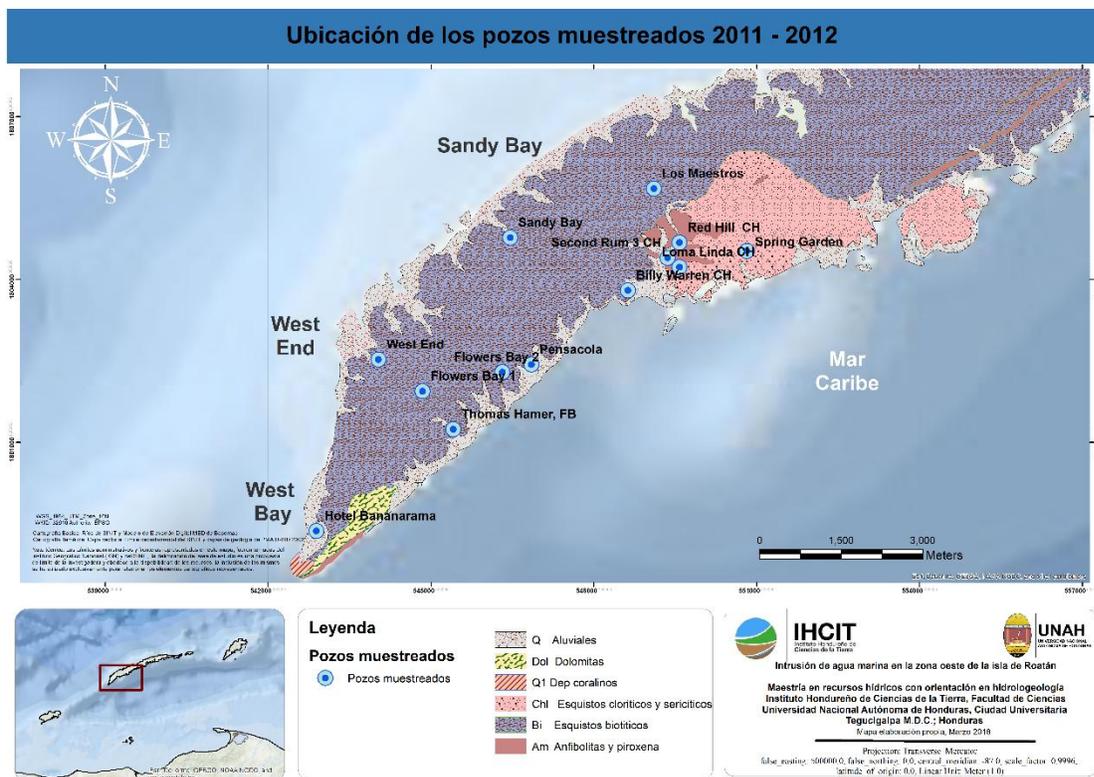
Mapa 17, Ubicación de los puntos de muestreo

El análisis de los ratios para la determinación de la intrusión de agua marina, se basa en los resultados del análisis de Conde Manuel, 2011-2012 (Ver resultados en anexo 12.8-A). Para la zona oeste de la isla se cuenta con datos de 14 pozos distribuidos en las zonas en estudio.

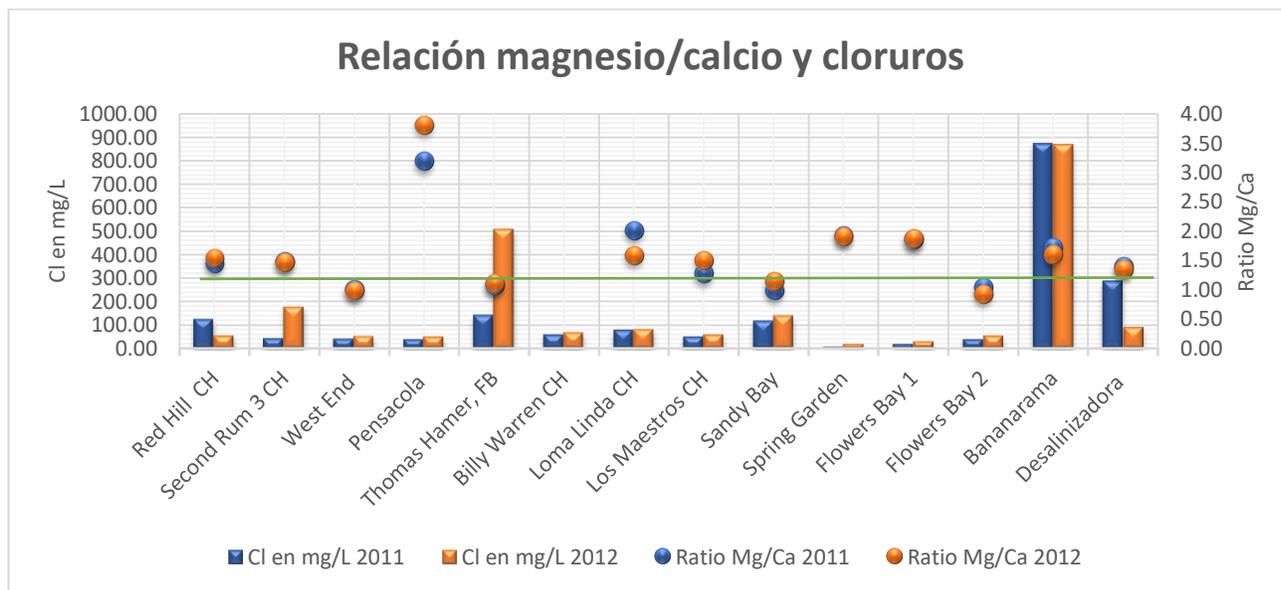
Gráfico 17, Relación Magnesio/calcio y Cloruros

La Línea continua verde en el gráfico, denota el límite para el ratio entre aguas continentales y marinas

Para las aguas continentales este valor es menor a 1.5, los resultados evidencian que para el 2011 y 2012 el 57% excedió este valor, teniendo un máximo para la zona de Coxen Hole de 25 en ambos años. Además, que los valores de cloruro para estos puntos van desde 50 – 800 mg/l.

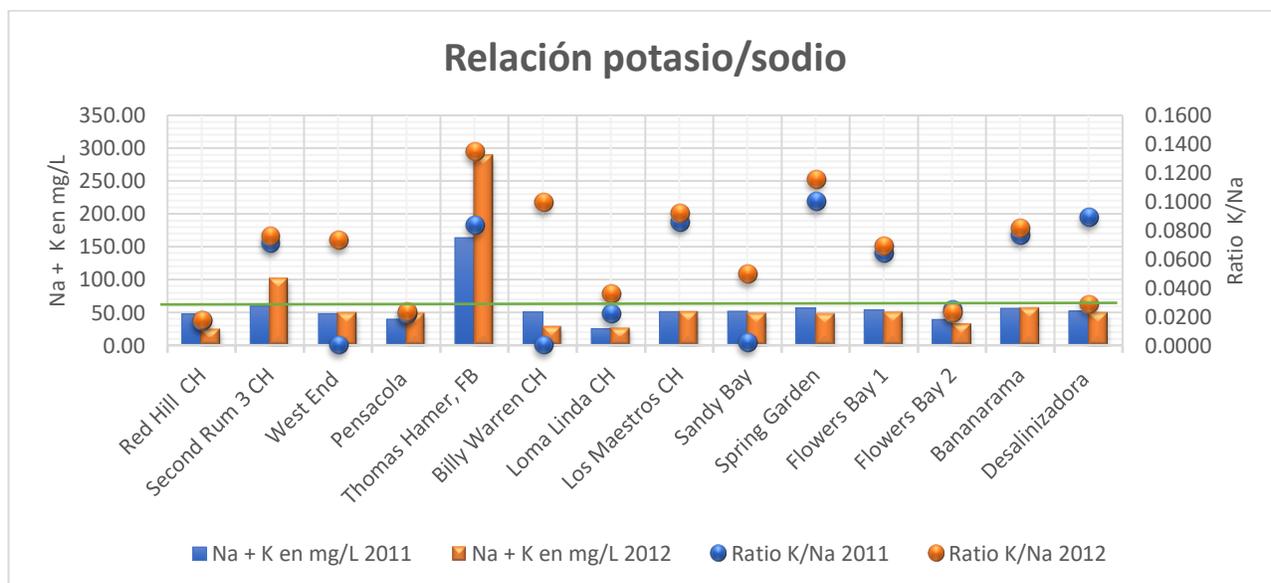
Gráfico 18, Relación Potasio/Sodio

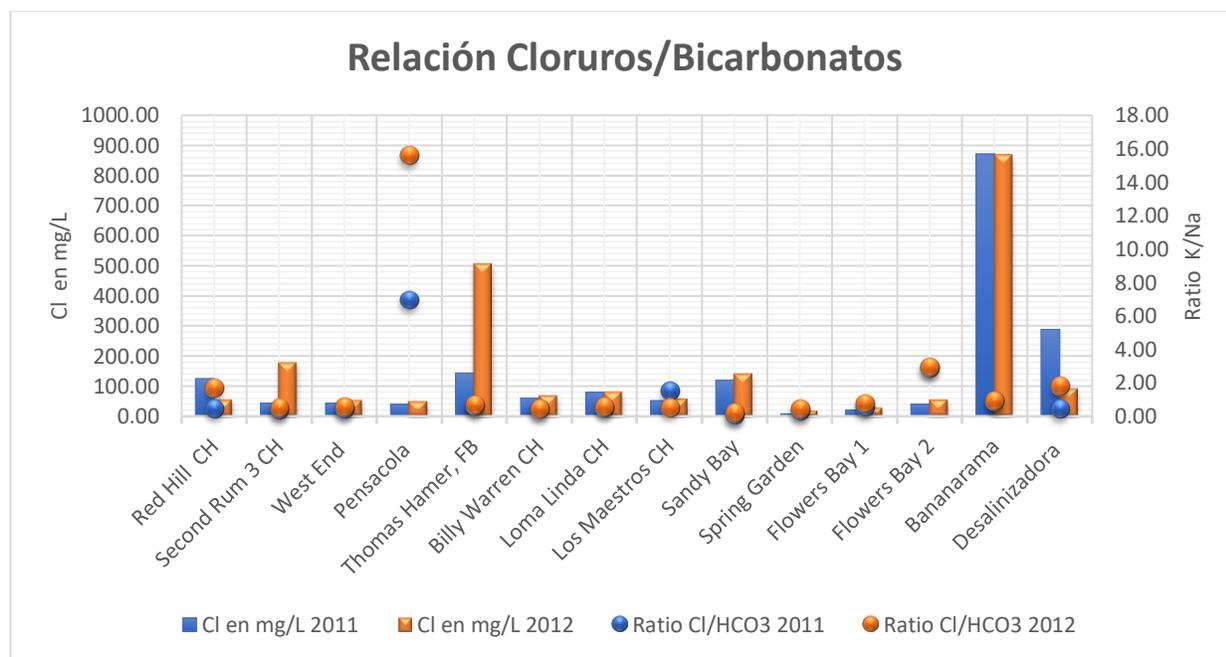
Gráfico 19, Relación Cloruros/Bicarbonatos
Fuente: Elaboración propia a partir de los datos de laboratorio

Los valores de referencia para las aguas continentales varían de 0.1 a 5, de los datos para los puntos en estudio, tres de ellos evidencian positivo. Hay que considerar que este ratio es sensible a los sulfatos y puede hacer que los bicarbonatos aumenten.

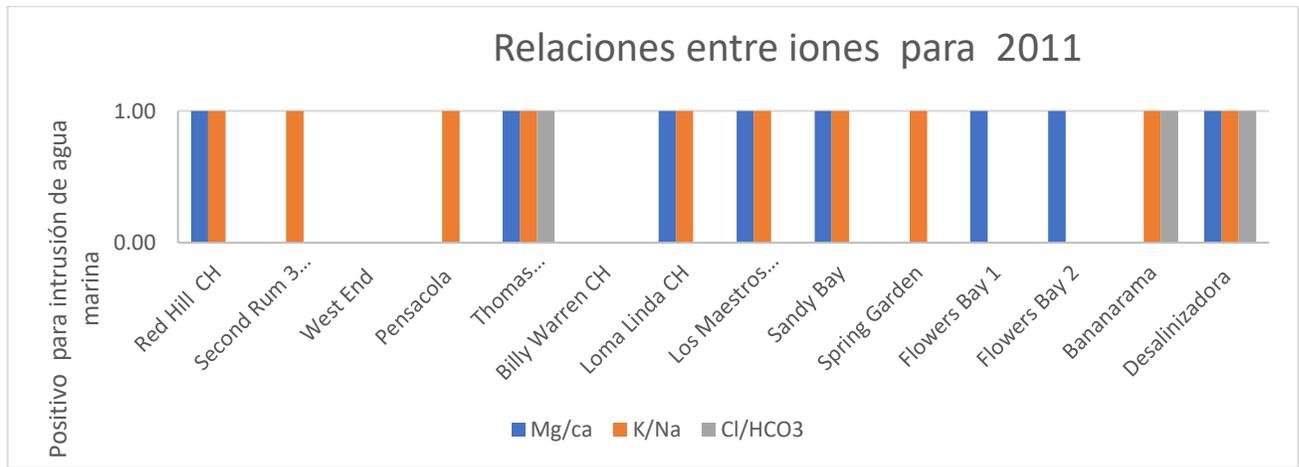
Gráfico 20, Relaciones entre iones para 2011
Fuente: Elaboración propia a partir de los datos de laboratorio

Según los resultados de los tres ratios aplicados para evidenciar la intrusión de agua marina para el 2011 se tiene que, solo dos pozos (14%) no resultaron con ninguno de los ratios (pozo comunitario en West End y el pozo de Billy Warren en Coxen Hole), para el 2012 estos más el pozo de Spring Garden y el de Pensacola (21%). El pozo de Thomas Harmer en Flowers Bay en ambos años resultó positivo para los 3 ratios y el de la desalinizadora para el 2011. Las relaciones con las concentraciones de cloruros y de sodio+potasio son correspondientes a estos resultados, así como las conductividades en las cercanías a los mismos (Ver gráficos 20, 21 y mapas 18, 19 para referencia).

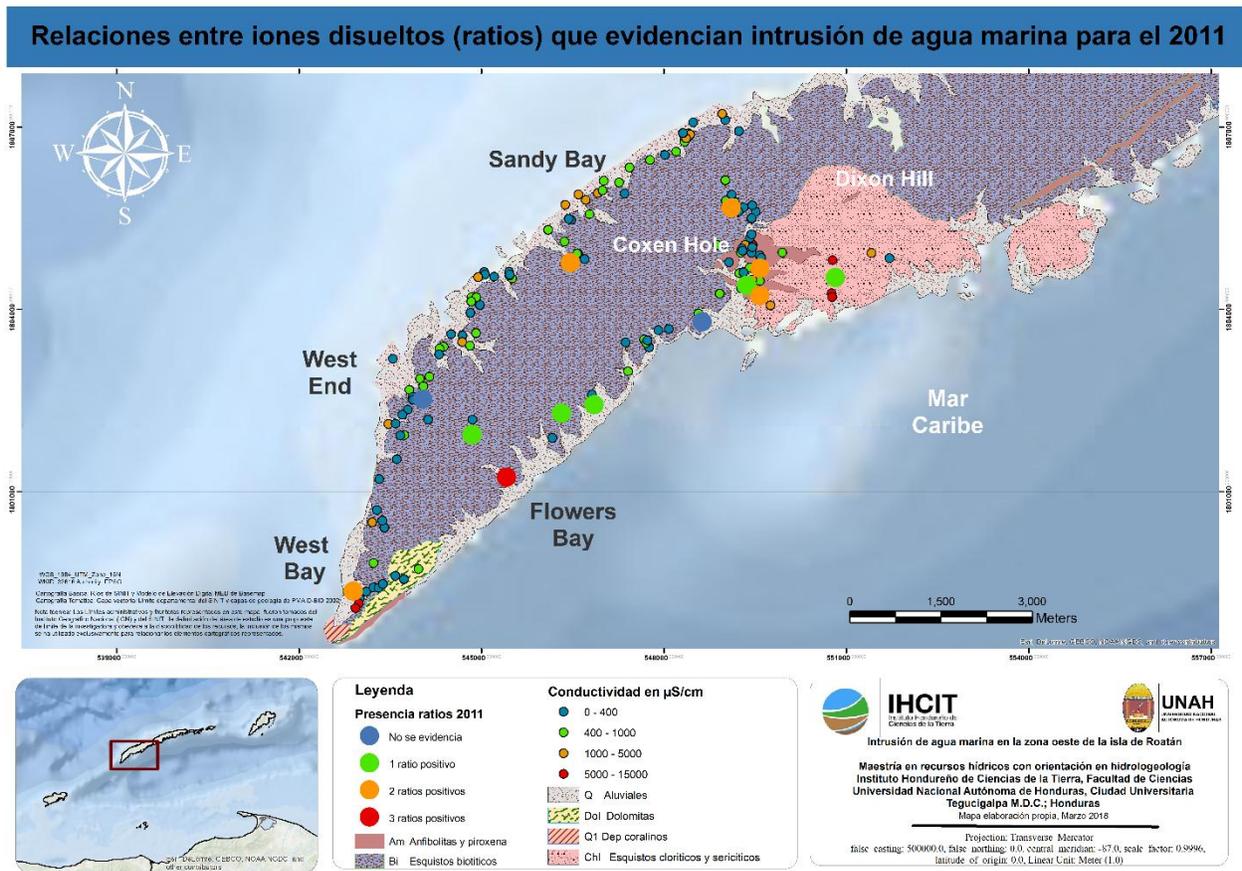
Mapa 18, Relaciones entre iones disueltos (ratios) que evidencian intrusión de agua marina para el 2011
Fuente: Elaboración propia a partir de los datos de ArcMap – Basemap, capas de PMAIB-BID/2002 y datos del análisis en laboratorio

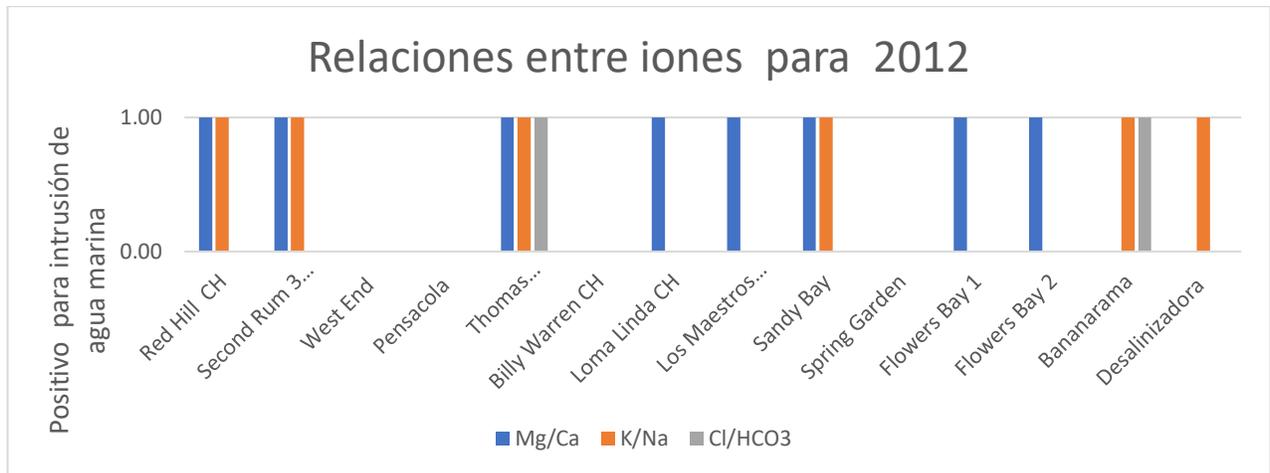
Gráfico 21, Relaciones entre iones para 2012
Fuente: Elaboración propia a partir de los datos de laboratorio

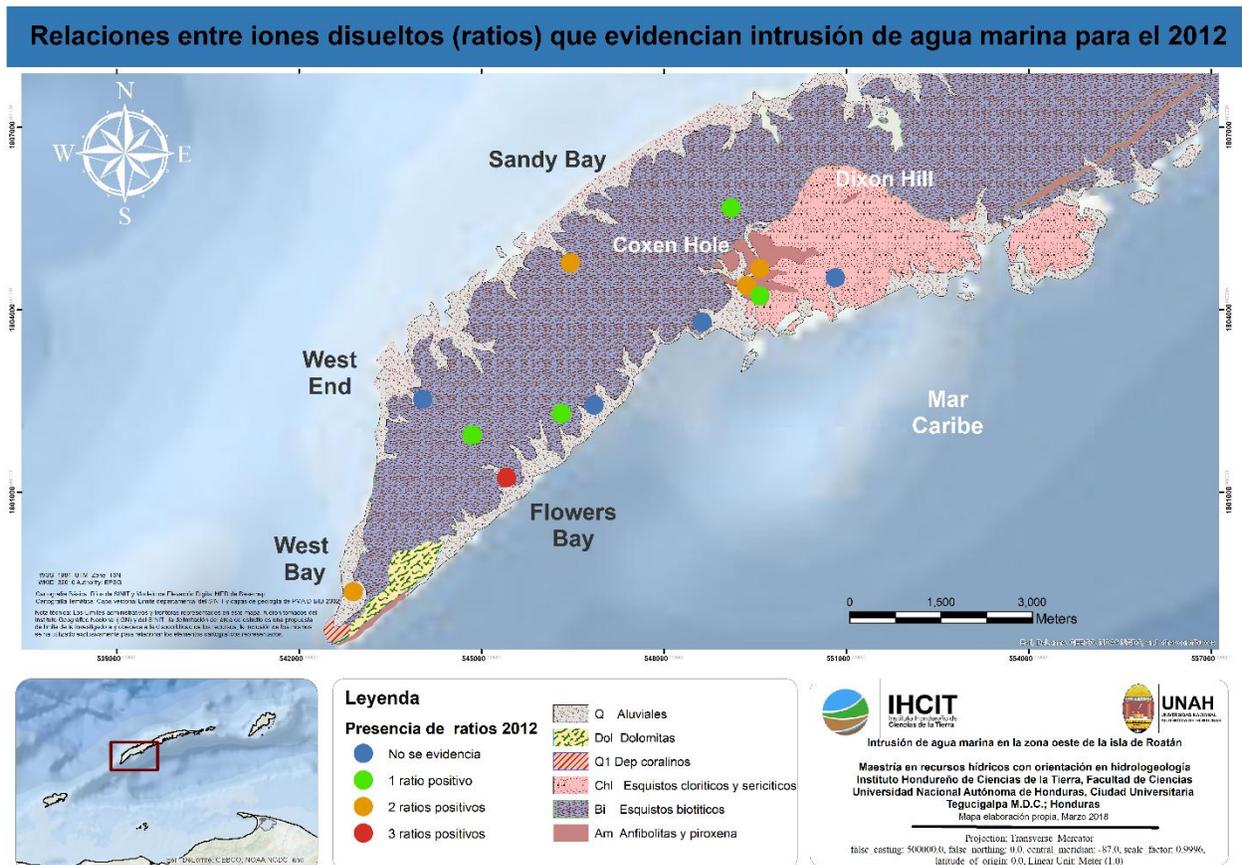
Mapa 19, Relaciones entre iones disueltos (ratios) que evidencian intrusión de agua marina para el 2012
Fuente: Elaboración propia a partir de los datos de ArcMap – Basemap, capas de PMAIB-BID/2002 y datos del análisis en laboratorio

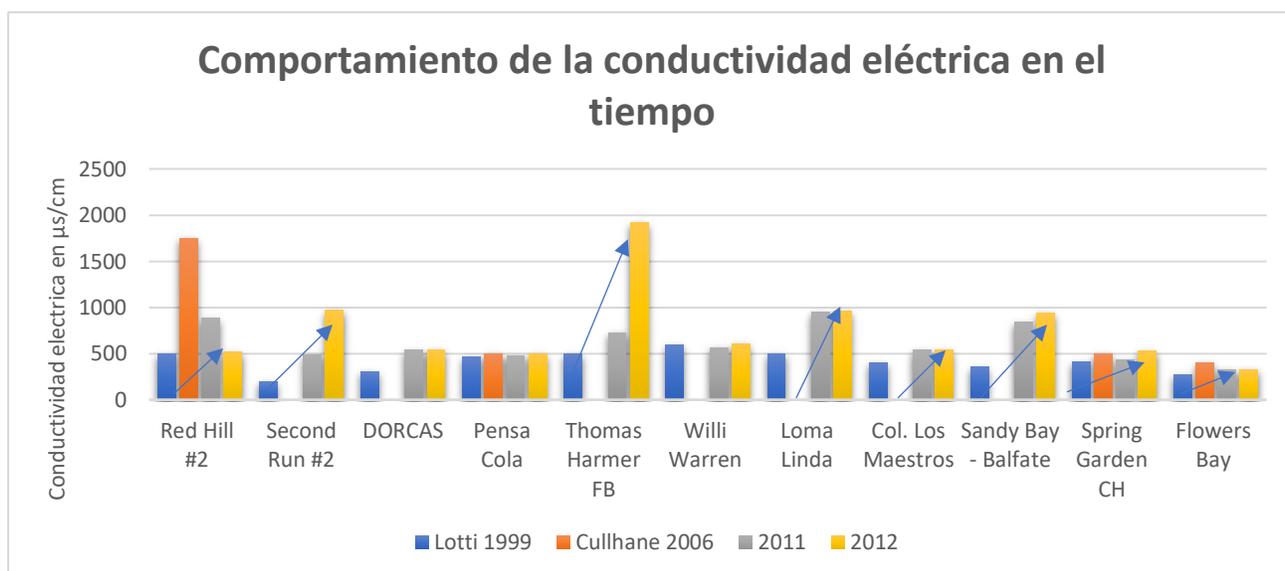
Gráfico 22, Comportamiento de la conductividad eléctrica en el tiempo

Los datos evidencian cambios en el comportamiento de la conductividad con tendencia hacia el aumento, no obstante, el clima de ese año, el cambio en el uso del suelo y otros factores de origen químico también pueden alterar la conductividad, no solo el aumento del cloruro (Ver gráfico 22 y anexo 12.9-A para referencia) el caso de Flowers Bay es donde más se evidencia el cambio.

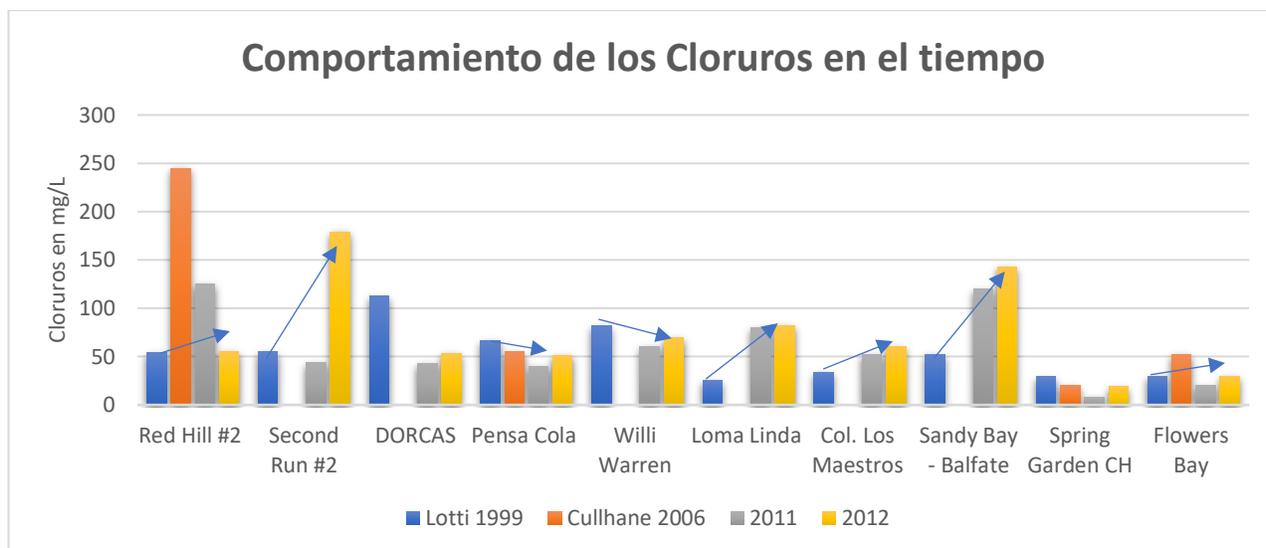
Gráfico 23, Comportamiento de los cloruros en el tiempo

La valoración de los cloruros es también en general en aumento, en específico para los puntos Red Hill, Second Run, Loma Linda, Los Maestros y Sandy Bay (Ver gráfico 23 y anexo 12.9-B). El pozo de Tomas Harmer puntualmente ha tenido un alza en los cloruros (gráfico 24), donde refleja que desde 1999 al 2012 ha incrementado el doble en las concentraciones de estos.

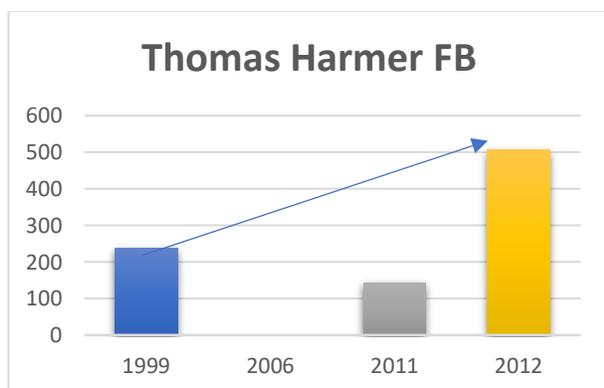
Gráfico 24, Incremento de los cloruros para el pozo de Tomas Harmer, FB

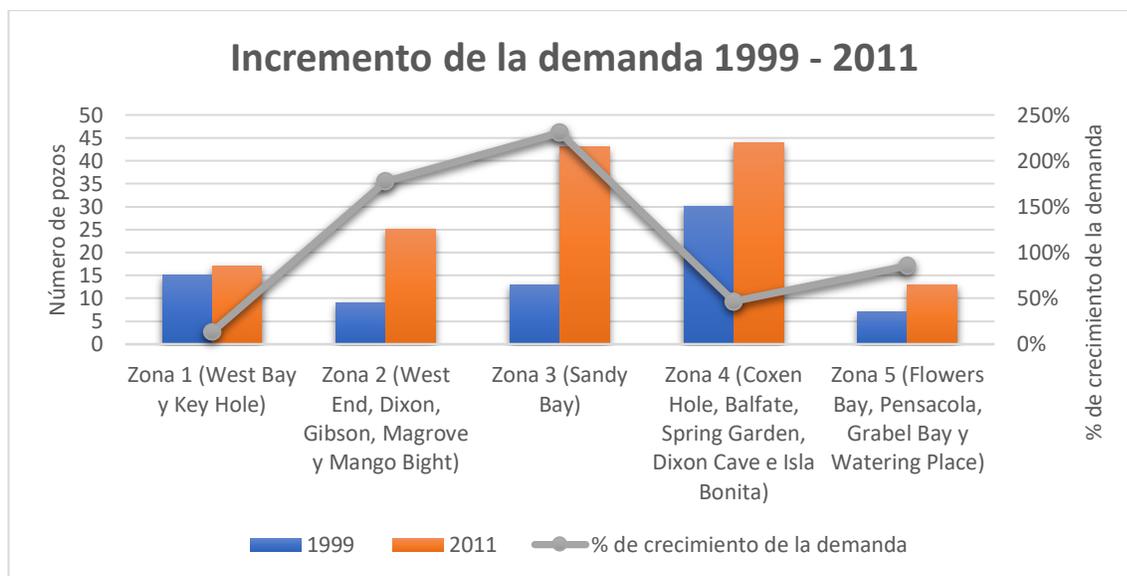
Gráfico 25. Incremento de la demanda de agua subterránea para la zona oeste de la isla
Fuente: Elaboración propia a partir de los datos de PMAIB-1999 y datos propios

Las zonas en estudio evidencian en general un aumento de 13% - 230%, siendo Sandy Bay el que tuvo el crecimiento más alto (230%), siguiendo West End (178%) y Coxen Hole con 47%. Las zonas con mayor crecimiento fueron las turísticas West End y West Bay, Flowers Bay incrementa un 80% siempre en agua para consumo humano (de 7 a 13 pozos). West Bay es la zona donde el incremento es bajo con un 13%.

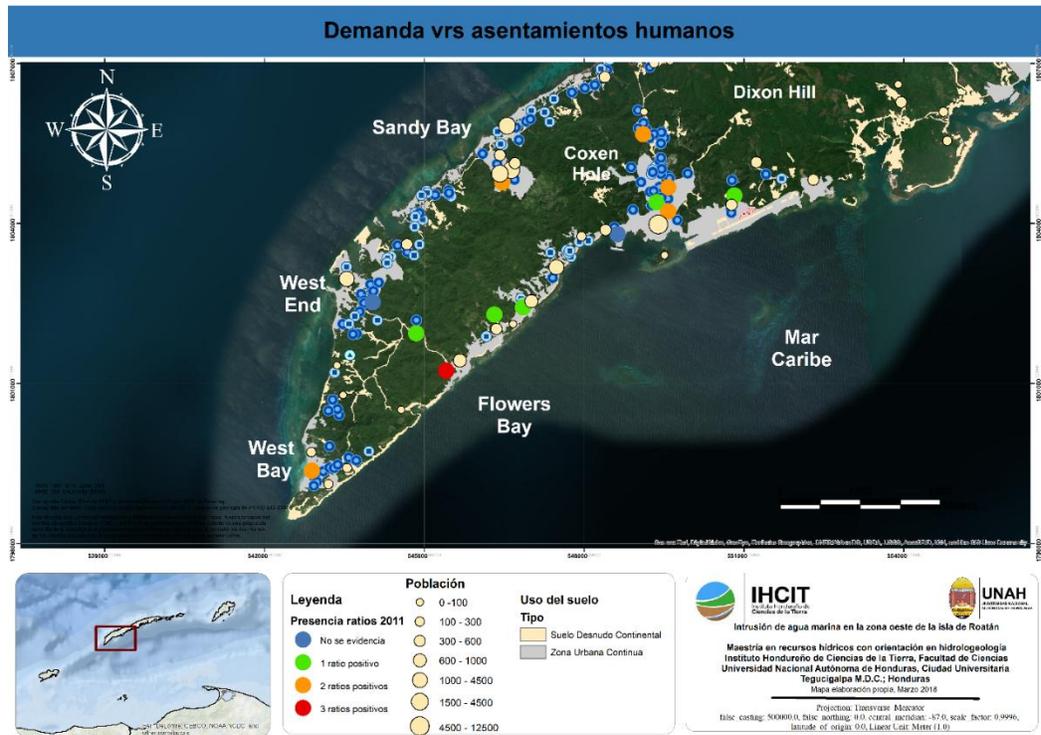
Mapa 20, Demanda de agua subterránea vs asentamientos humanos

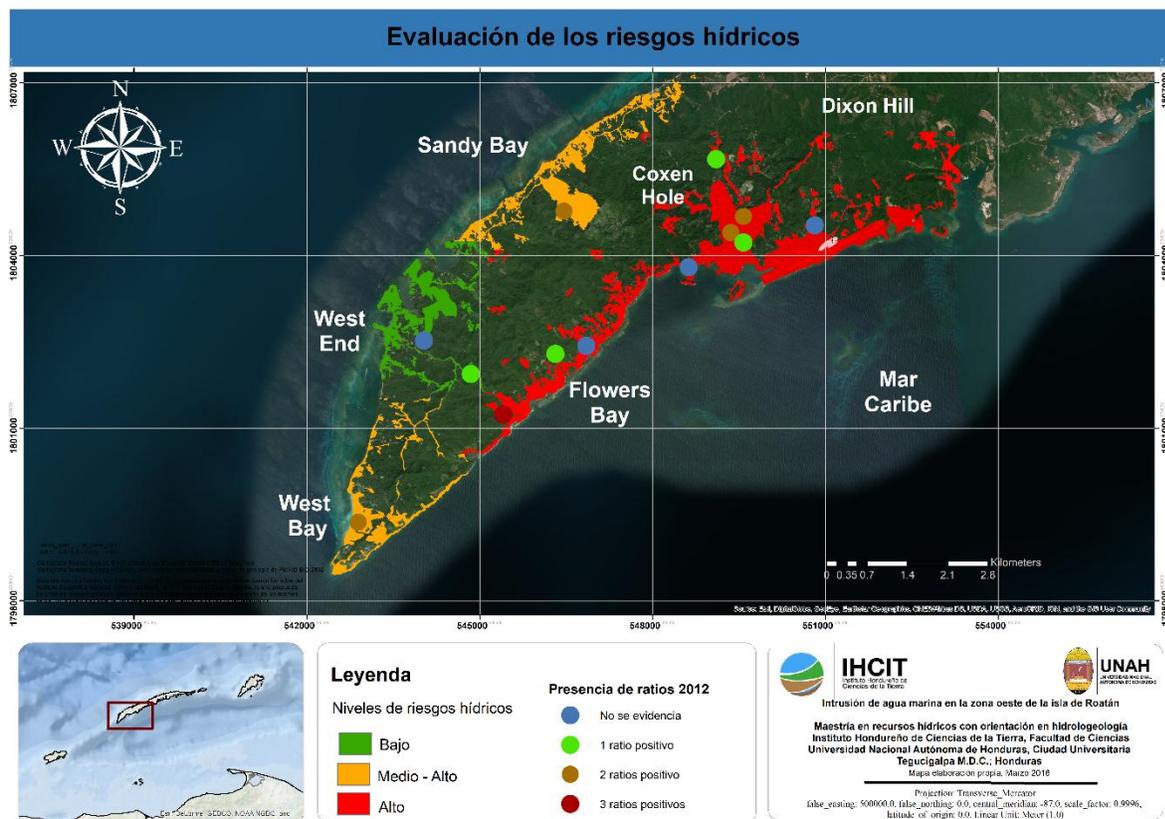
Mapa 21, Evaluación de los riesgos hídricos

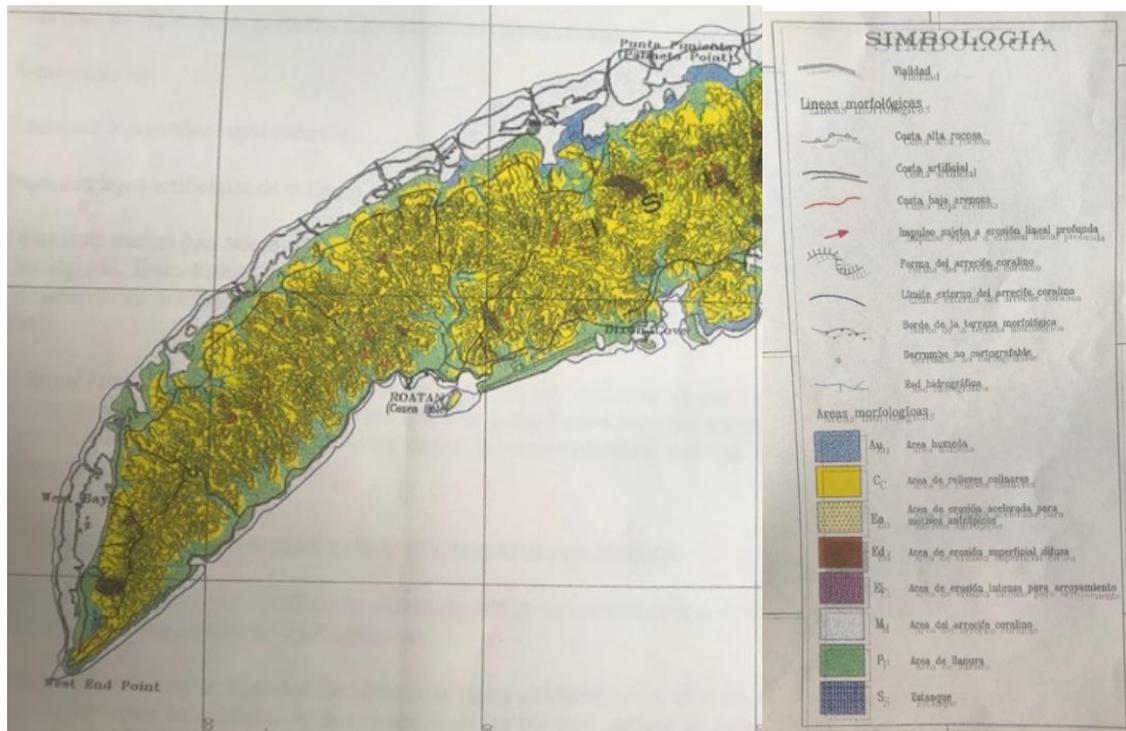
Ilustración 16, Mapa de zonas morfológicas

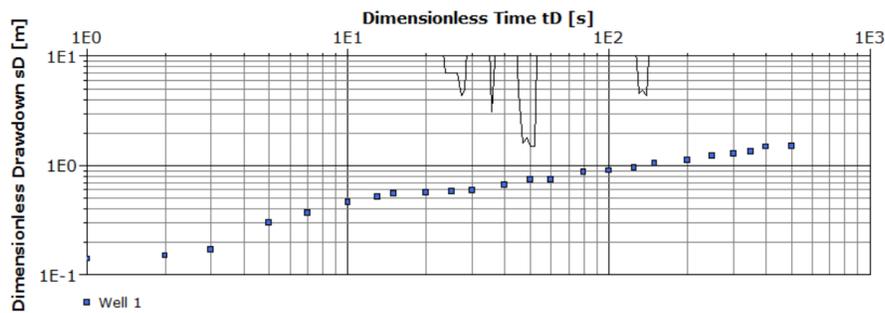
Results - Well 1	
T [m ² /s]	3.56E-3
SY	1.37E-1
KV/KH	1.87E-2
SY/S	2.03E3
P	3.98E1
Model Assumptions	
Aquifer type	Unconfined
Aquifer extent	Recharge...
Isotropy	Anisotropic
Discharge	Constant
Well Penetration	Partially

Método de Neuman

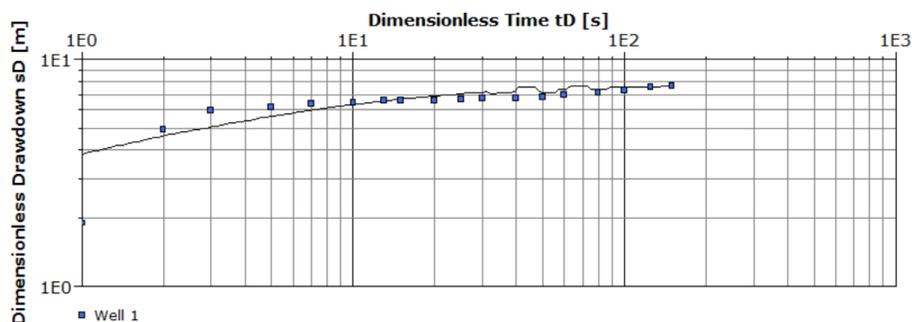
Método de Neuman

Results - Well 1	
T [m ² /s]	1.49E-4
SY	2.13E-3
KV/KH	8.18E-2
SY/S	3.65E4
P	3.98E1
Model Assumptions	
Aquifer type	Unconfined
Aquifer extent	Recharge boundary
Isotropy	Anisotropic
Discharge	Constant
Well Penetration	Partially
Time axis

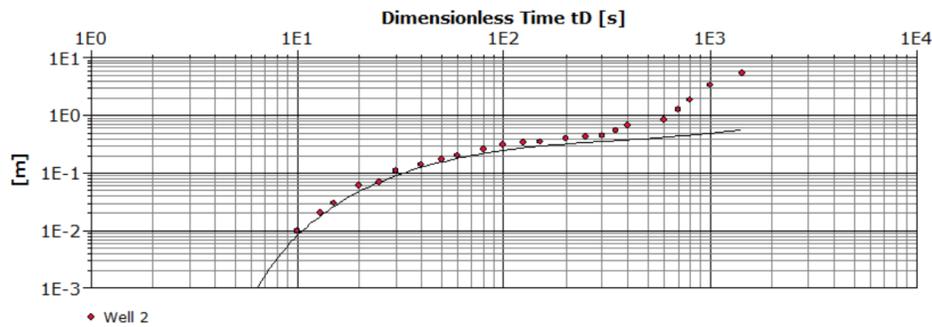
Utilizando el método de Neuman y haciendo dos interacciones con el método de

Results - Well 2	
T [m ² /s]	4.79E-4
SY	3.24E-4
SY/S	1.50E1
P	3.09E1
Model Assumptions	
Aquifer type	Unconfined
Aquifer extent	Recharge...
Isotropy	Isotropic
Discharge	Constant
Well Penetration	Partially

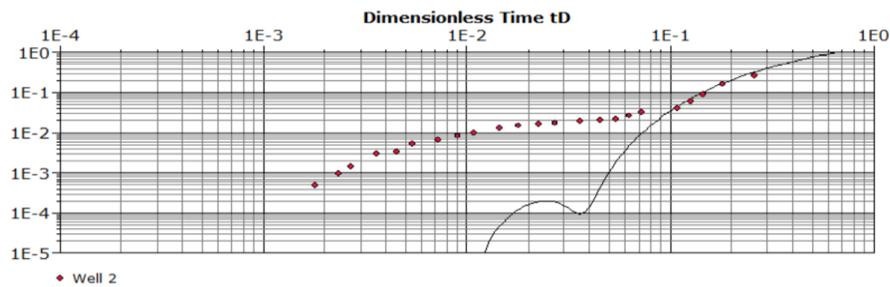
Results - Well 2	
T [m ² /s]	1.16E-5
SY	2.56E-3
SY/S	1.00E2
P	3.09E1
Model Assumptions	
Aquifer type	Unconfined
Aquifer extent	Recharge...
Isotropy	Isotropic
Discharge	Constan
Well Penetration	Partially

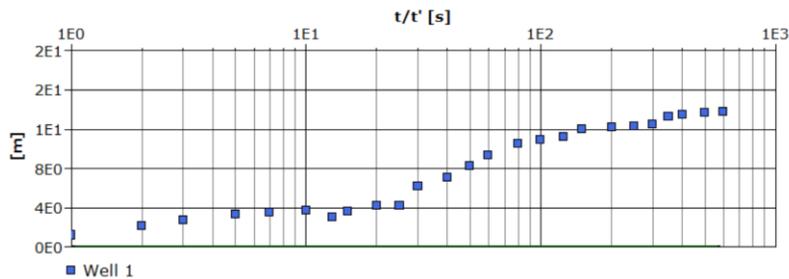
T [m ² /s]	5.60E-4
SY	2.16E-1
SY/S	1.43E5
P	3.97E1
Model Assumptions	
Aquifer type	Unconfined
Aquifer extent	Recharge bo...
Isotropy	Isotropic
Discharge	Constant
Well Penetr...	Partially

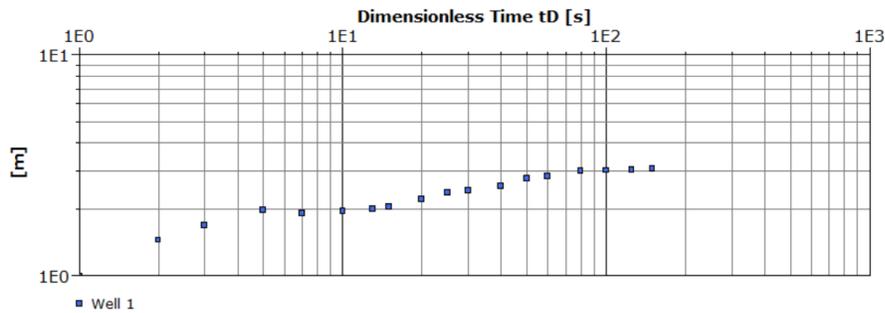
Calculo a través del método de Neuman

T [m ² /s]	1.74E-3
SY	9.86E-1
SY/S	2.24E5
P	3.97E1
Model Assumptions	
A.	Unconfined
A.	Recharge boundary
I..	Isotropic
D.	Constant
W.	Partially

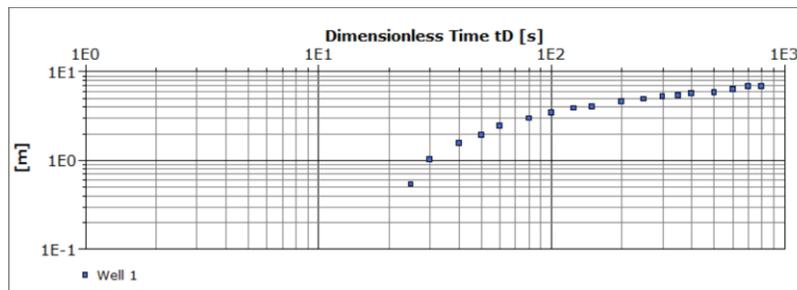
Results - Well 1	
T [m ² /s]	2.43E-4
S	4.36E-1
σ	1.00E2
γ	1.00E-1
SF	1.00E0
Model Assumptions	
Aquifer type	Fracture Skin
Aquifer extent	Recharge boundary
Isotropy	Anisotropic
Discharge	Constant
Well Penetration	Partially
Block-to-fissure...	Pseudo-Steady St
Block geometry	slab

Para el desarrollo de esta prueba y el cálculo de la transmisividad se consideró varias suposiciones del acuífero, el método que se utilizó fue el de Moench Fracture Flow utilizado para acuíferos fracturados, dado que el pozo está en una zona de esquistos bien fracturada:

- Fracturado.
- Anisotrópico ya que en la zona es de esquistos.
- Recarga lateral, se tiene una recarga lateral proveniente de la parte alta donde están los esquistos.
- El caudal es constante, se aforó durante la prueba y el caudal se mantuvo relativamente continuo.
- El pozo atraviesa parcialmente el acuífero.
